## RELACIONI TEKNIK MBI SPECIFIKIMIN E PUNIMEVE

*OBJEKTI "URA E KOLLORCËS\_FAZA E DYTË"*

*Monument i kategorisë së parë, Gjirokastër.*

### FAZA E DYTË

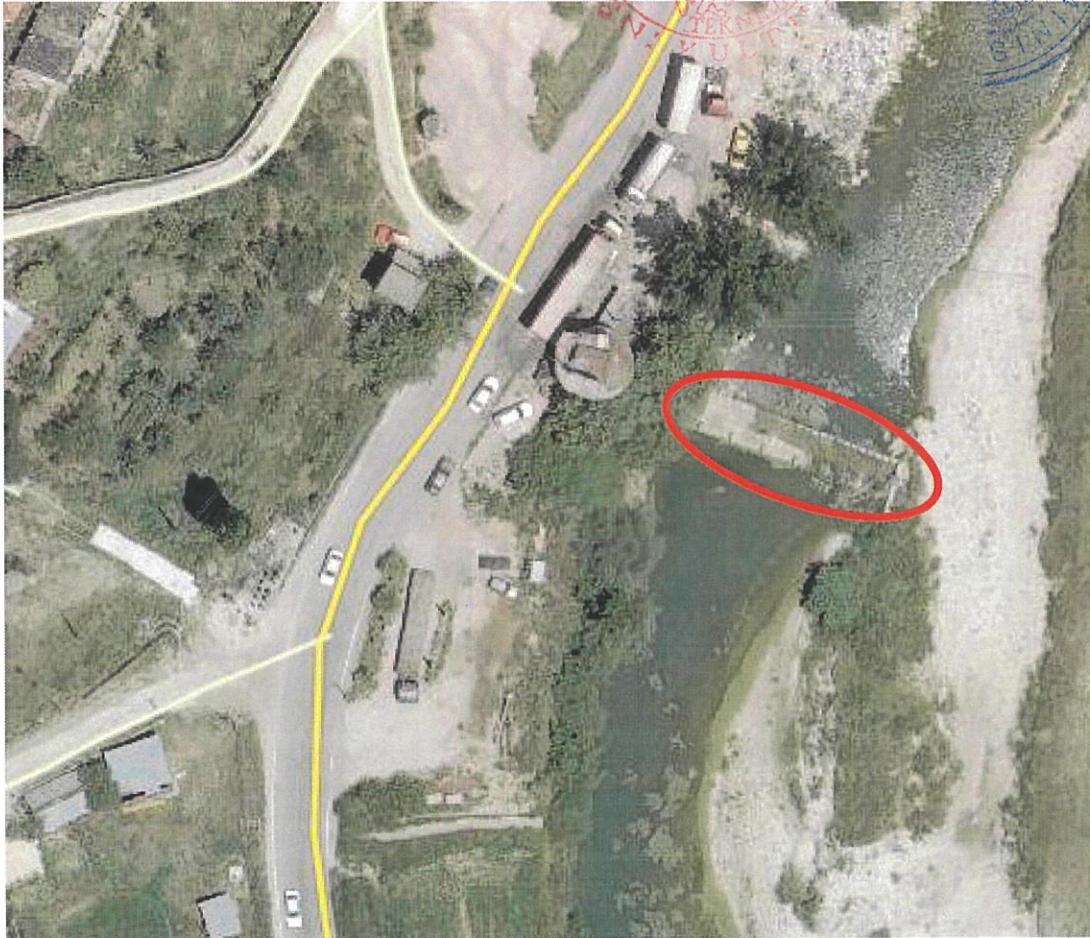
Këmbët që cfaqin  
problematikën

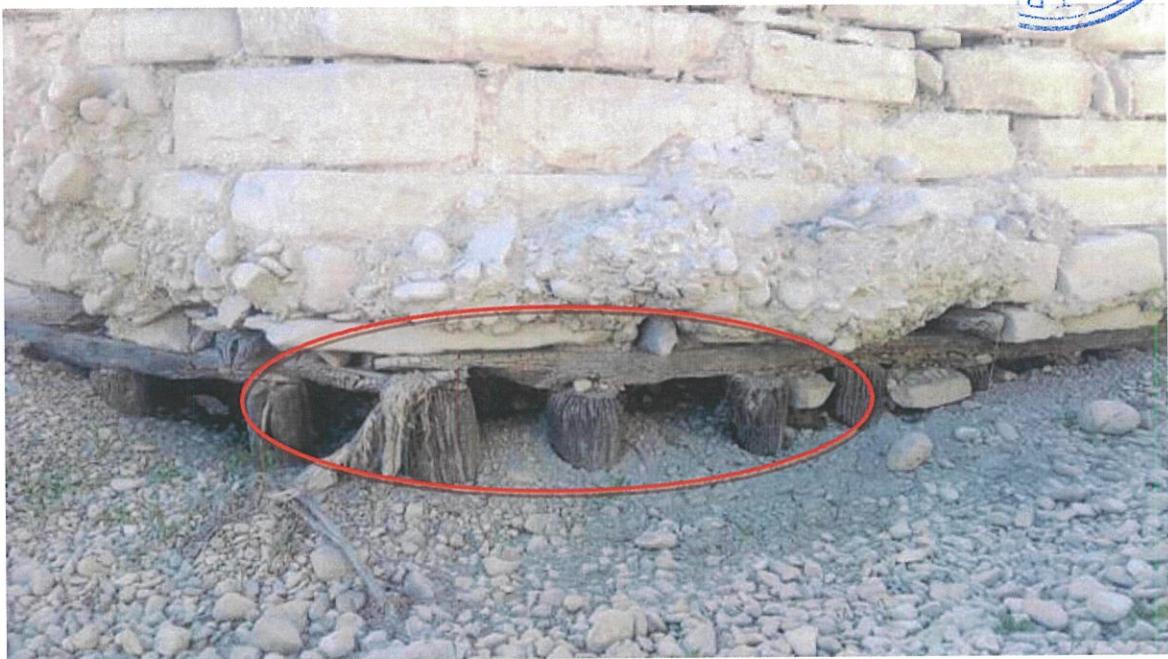
- Pilota dru lisi D-12--18 cm të ekspozuara

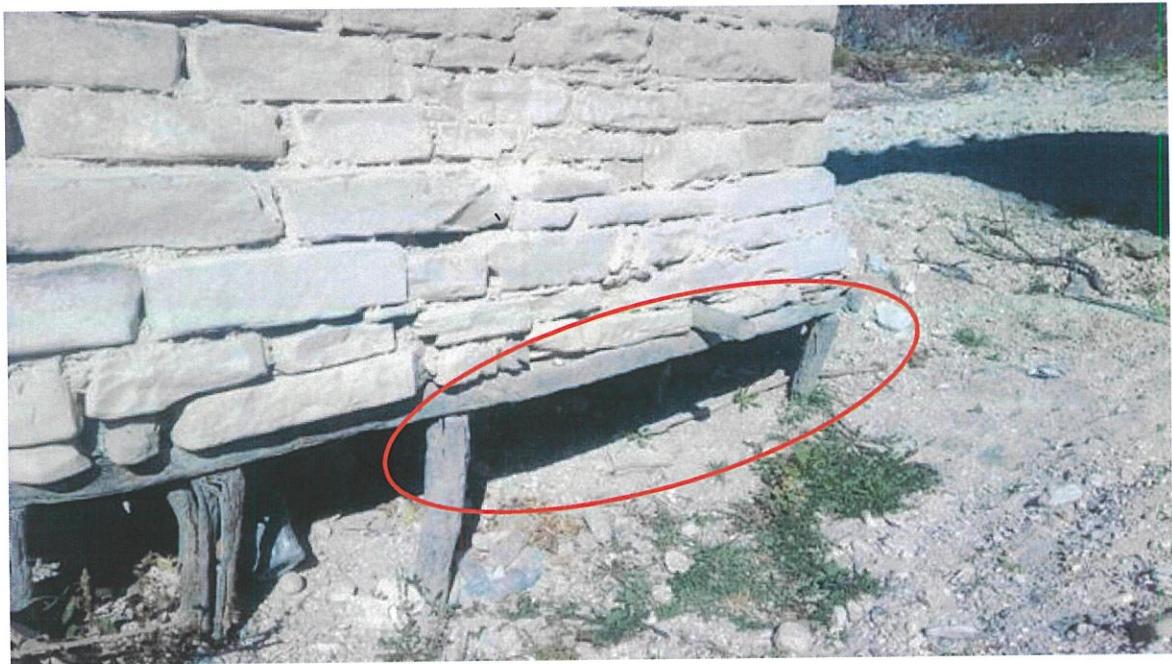
- Mungesa e dy pilotave

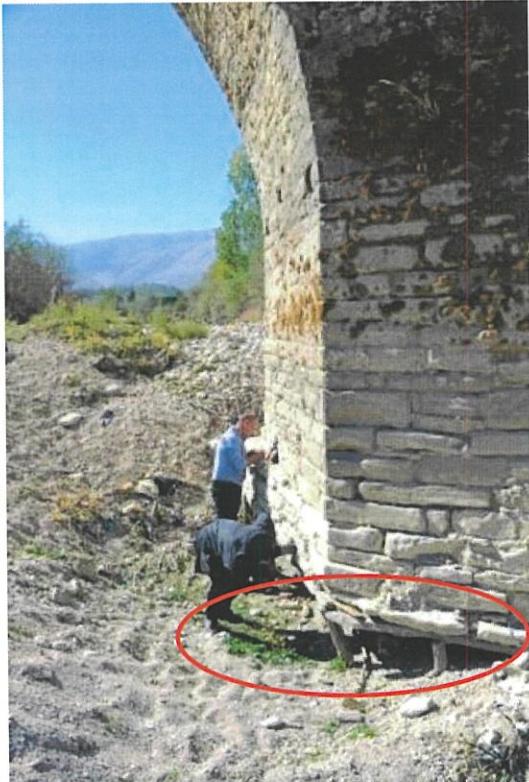
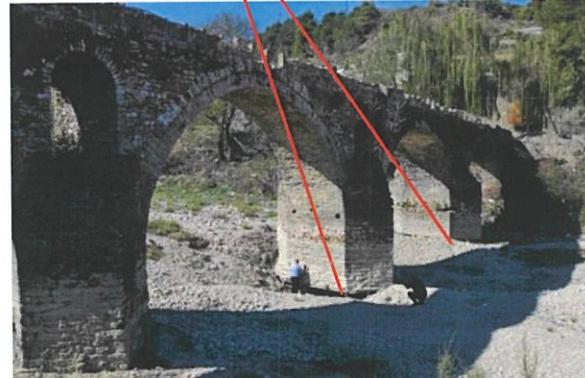
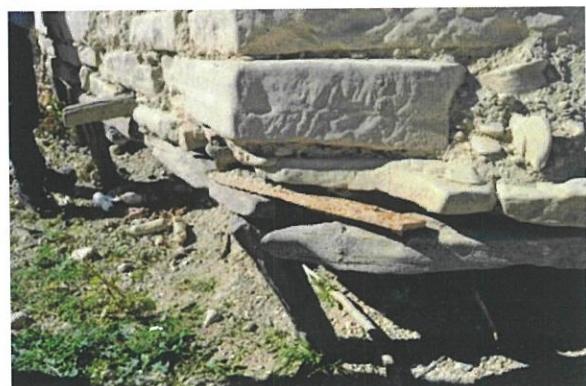
- Thellimi i shtratit në zonat ku krijohen vorbullat e ujit

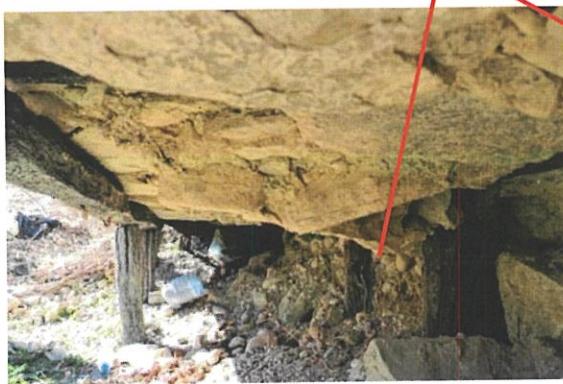
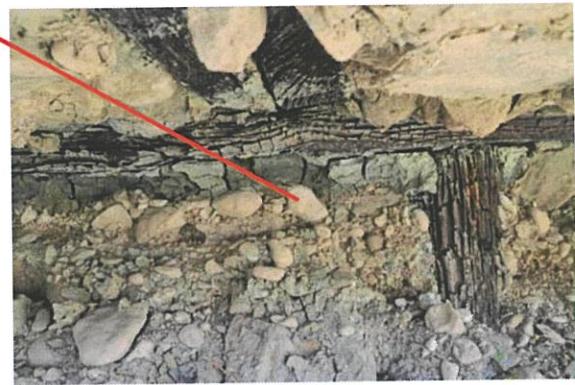
- Gërryerje e tabanit argjilor

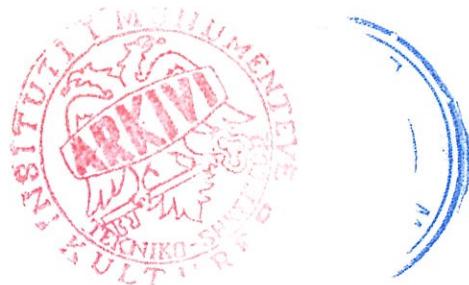
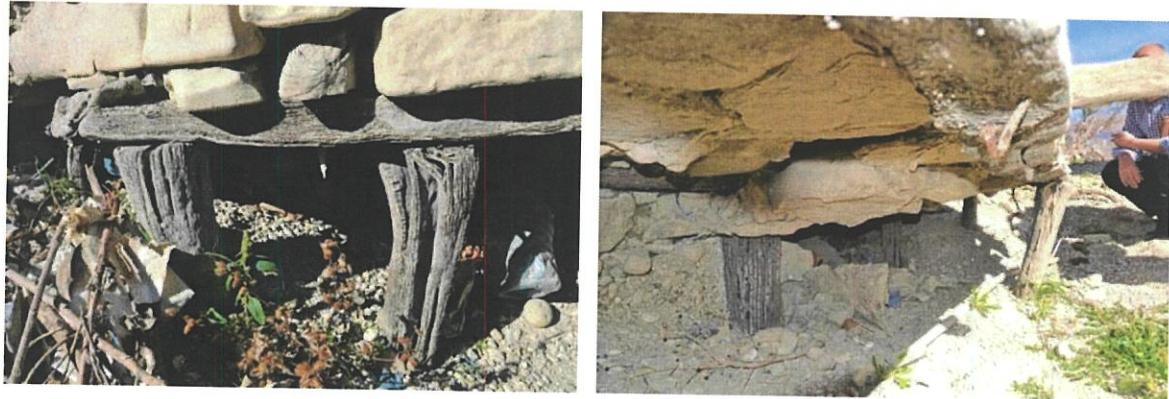
- Zbulimi i pilotave të shtratit të urës

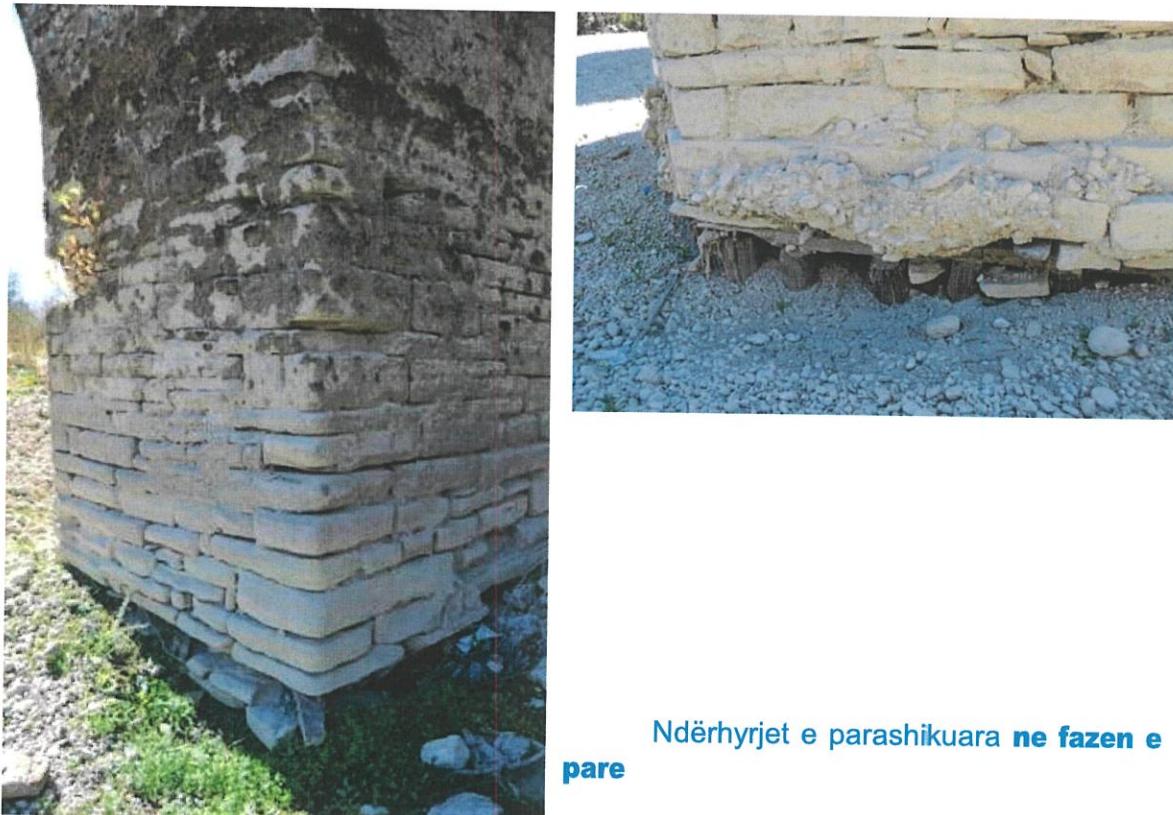
Ura e Kodhorcës nga monitorimi ne muajin tetor paraqitet në gjëndjë emergjente ndërhyrjeje. Si pasoje e ndryshimit të shpejtësisë së rrjedhës së Lumit Drino në themelet e dy kembeve perëndimore krijojen vorbulla uji të fuqishme dhe gryrje të shtratit të themelit. Si pasoje e gryerjes kanë dale në siperfaqe pilotat me dru lisi të cilat shërbejnë si jastëk per themelin e urës. Njëra nga kembet përvec zbulimit të pilotave ka dhe démtime të tyre dhe gryerje të shtratit argjilor. Theksojmë së eksposimi ndaj agjentëve natyrorë e pilotave të drurit do sjellë si pasoje kalbien e tyre dhe humbjen e aftësisë mbajtëse. Për momentin kemi vetëm spostim të disa gurëve te themelit dhe humbje të tabanit argjilor. Ura nuk ka shfaqur shenja të cedimeve ne muraturë..

- Rënie e gurëve të tabanit të këmbës së urës

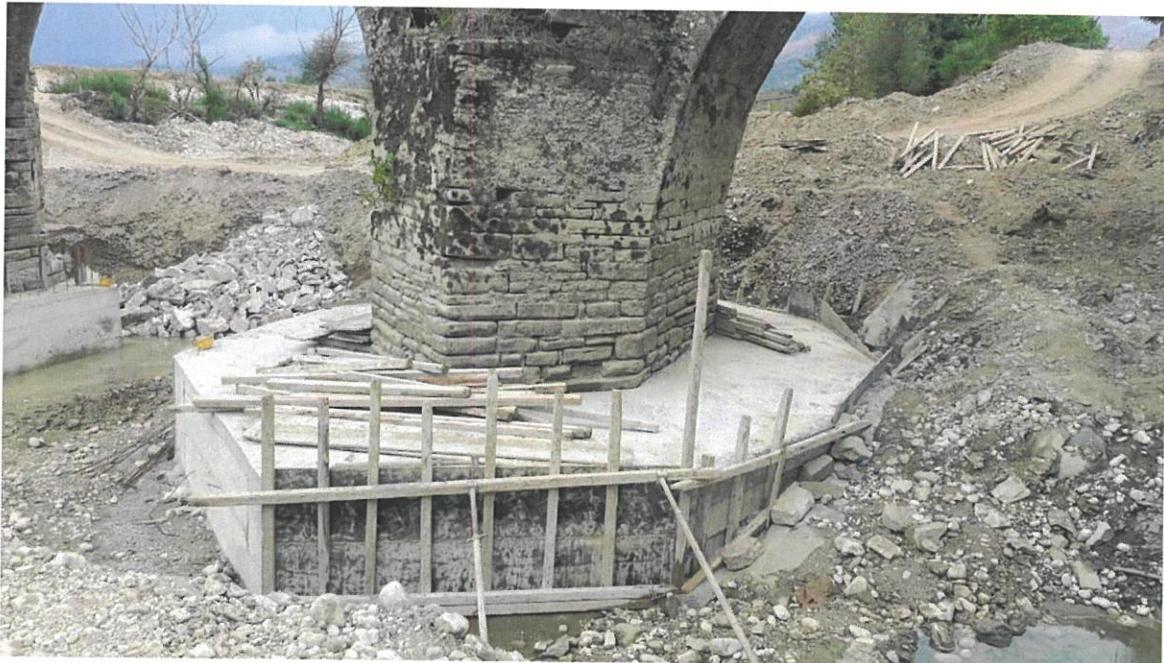
Nuk u arrit të zbatohet kapërderdhësi i parashikuar në projektin e ndryshuar, një elemenjo i parashikuar në projektin filletar, si pasoje e ngritjes së menjëherëshme të nivelit të ujit. Armimi u krye në përputhje të plotë me projektin. Betonimi u krye me beton marka 300, sipas specifikimeve të rëna dakod në zgjidhjen e dytë.

Foto pas ndërhyrjes përforcuese:

Projekti i fazës së parë, përforsimin e këmbëvë u realizua plotësisht.

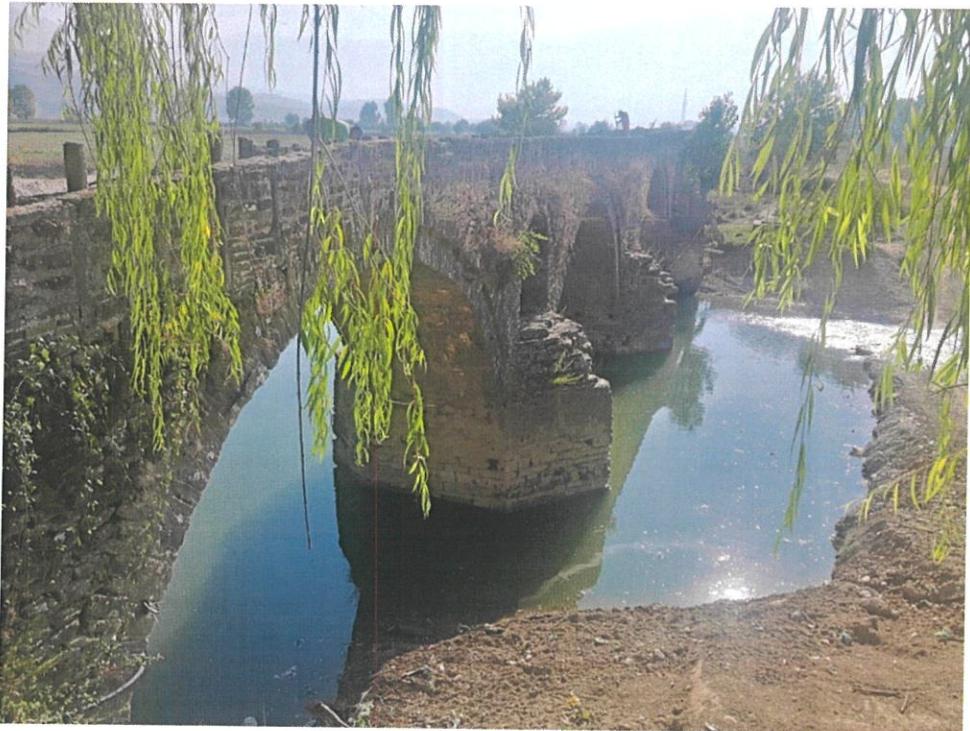
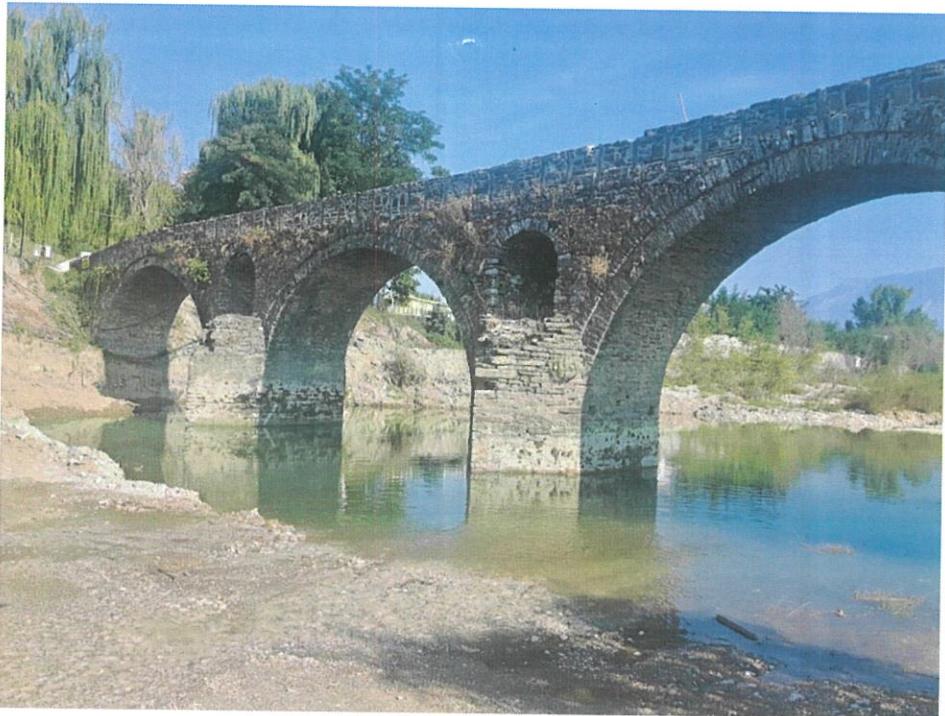
Foto të nivelit të ujit:
