Projekti: Pastrimi, sistemimi dhe rrethimi i Kishës të Manastirit të
Shpërfytyrimit Catistë

TABELA PËRMBLEDHSE

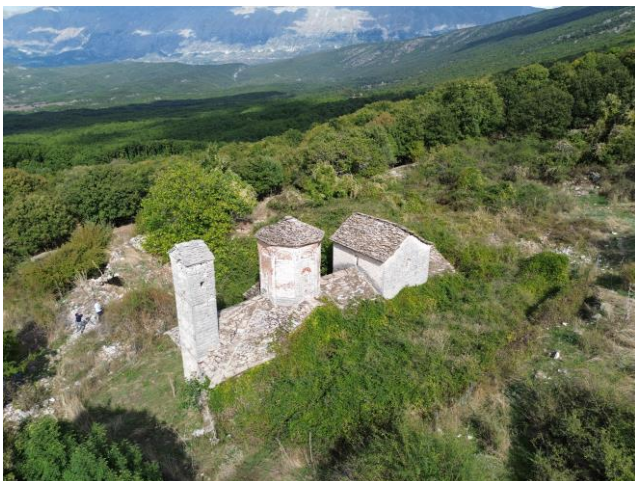
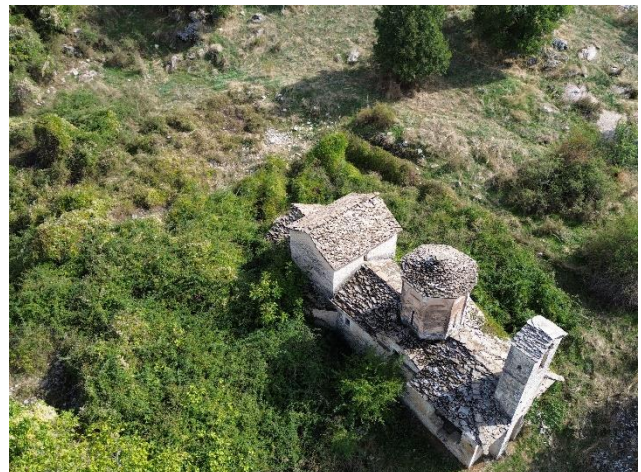
Figure 3 Gjendja ekzistuese e bimësisë në mure

Gjithashtu në projekt përfshihet pastrimi i objektit nga vegjetacioni i ngjitur në muret e tij si dhe do të behet pastrimi i ambjentit rrethues dhe ngjitur me të, nga vegjetacioni, si shkurre ferra edhe jashtë objektit ku pengon pamjen e tij nga rruga dhe rënia e pjesëve dëmton rrethimin.

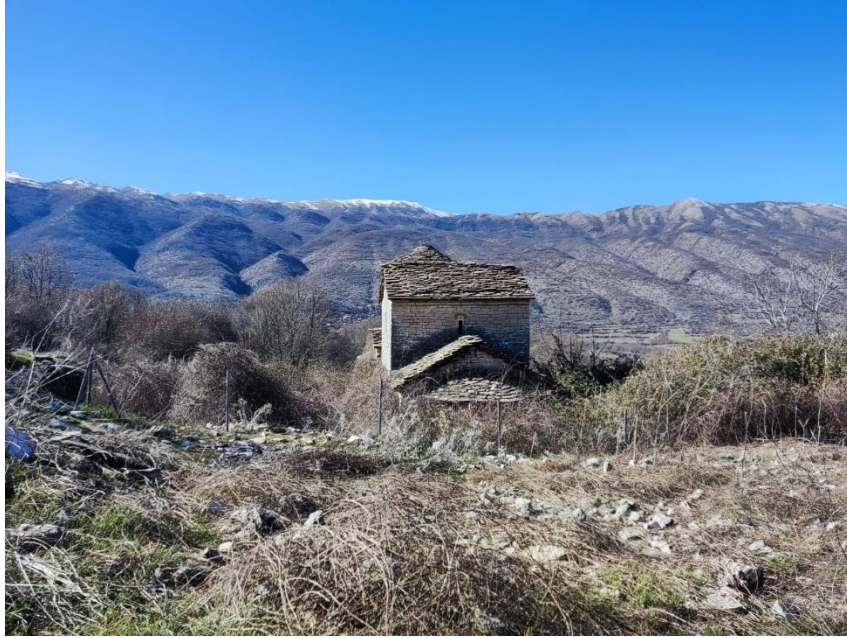
Figure 4 Gjendja e rrethimit ekzistues

Objekti do të rrethohet në mënyrë të tillë për të ruajtur atë pjesë të rrethimit e cila është në gjëndje të mirë. Konkretisht, do të shfrytëzohen kollonat prej tubi xingato të cilat janë në gjëndje të mirë dhe do të ndrohet rrjeta e cila është prishur dhe zverdhur.

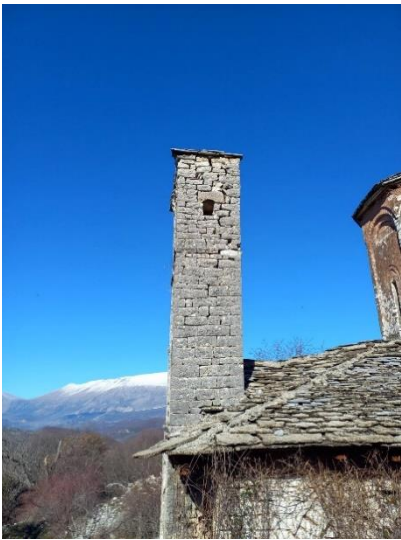
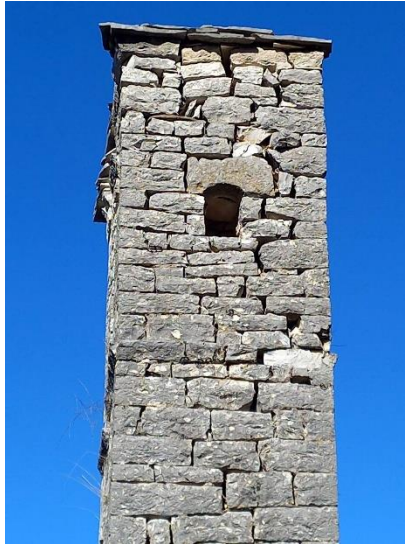
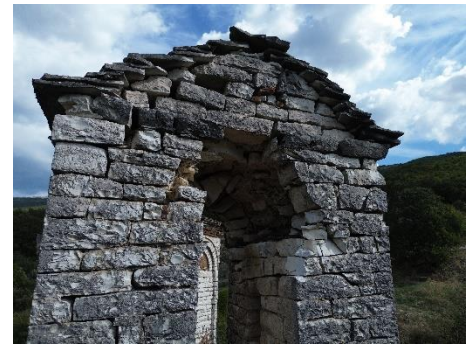
Figure 5 Gjendja ekzistuese e këmbanares

Në projekt është përfshirë edhe restaurimi i një pjese të kambanares në krye te saj, pasi nga dëmtimet e pësuar rrezikon shëmbjen. Ketu janë parashikuar me tekniken qep – shqep të prishet dhe të ribëhet pjesa jugore dhe harku në lartësinë e këmbanës.

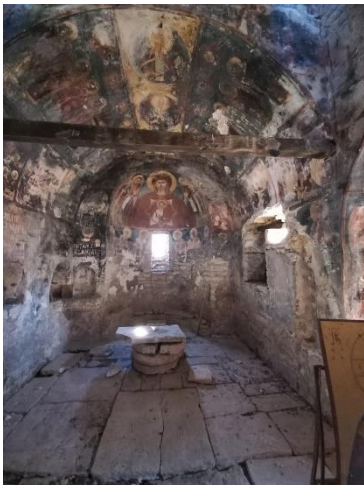
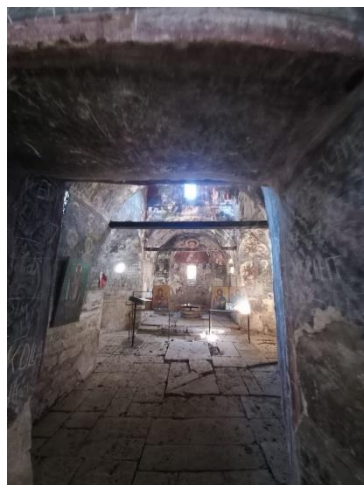
Figure 6 Gjendja ekzistuese e sheshit të Naosit

Pjesa e brendëshme e objektit është shtruar me kapak guri të skuadruara, ka levizje të tyre (ngritje, thyerje dhe mungesa). Në projekt është marrë parasysh sheshimi dhe zëvendësimi i pjesëve të dëmtuara

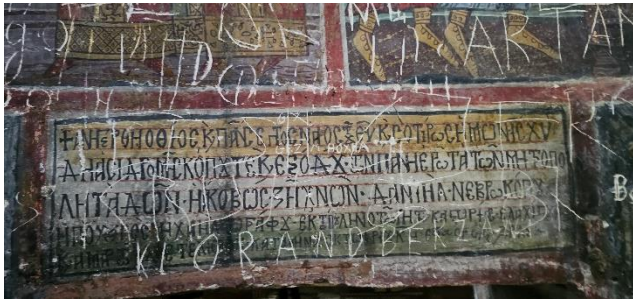
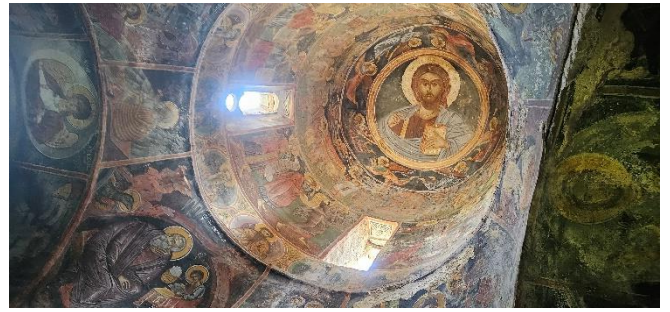
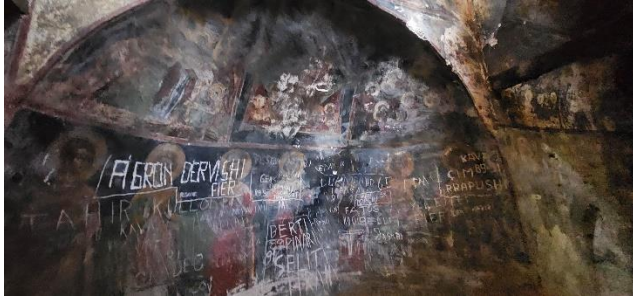
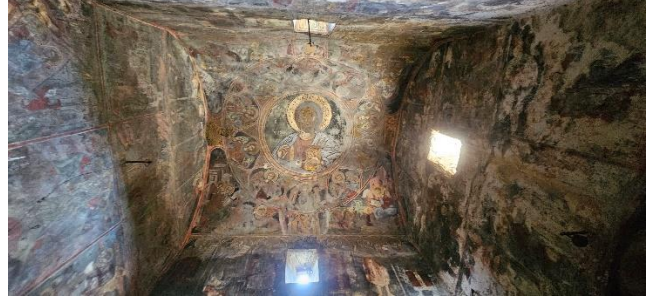
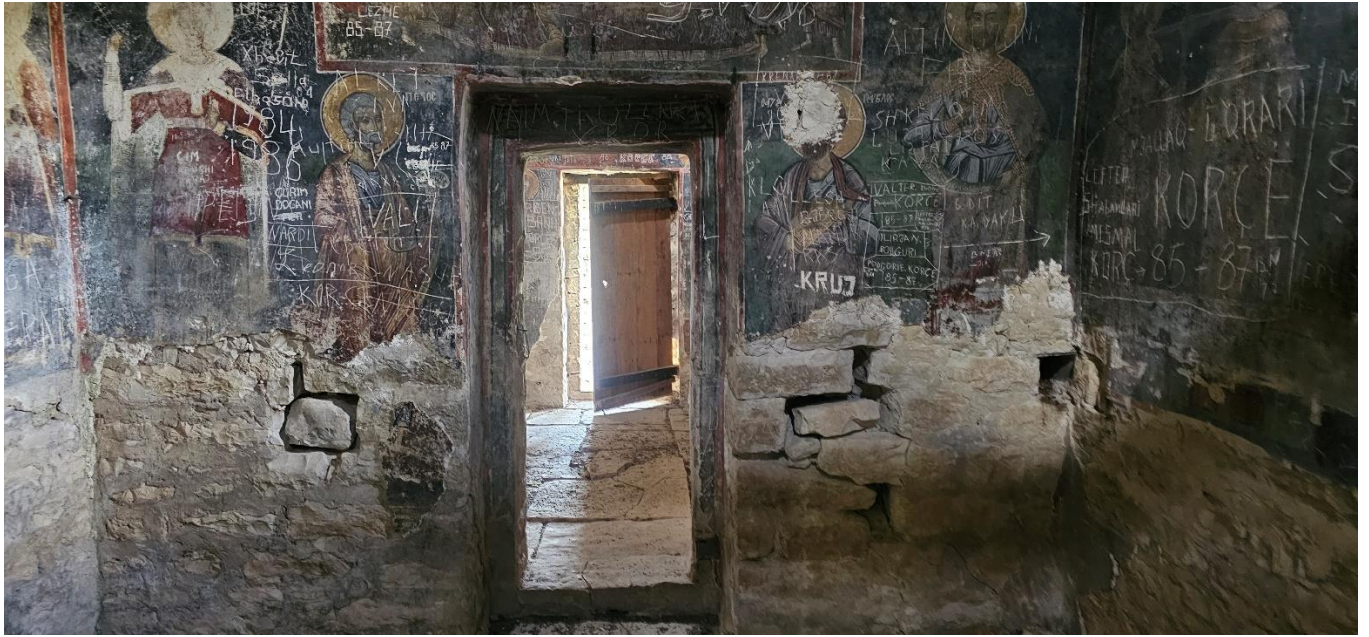
Figure 7 Gjendja ekzistuese e Afreskeve

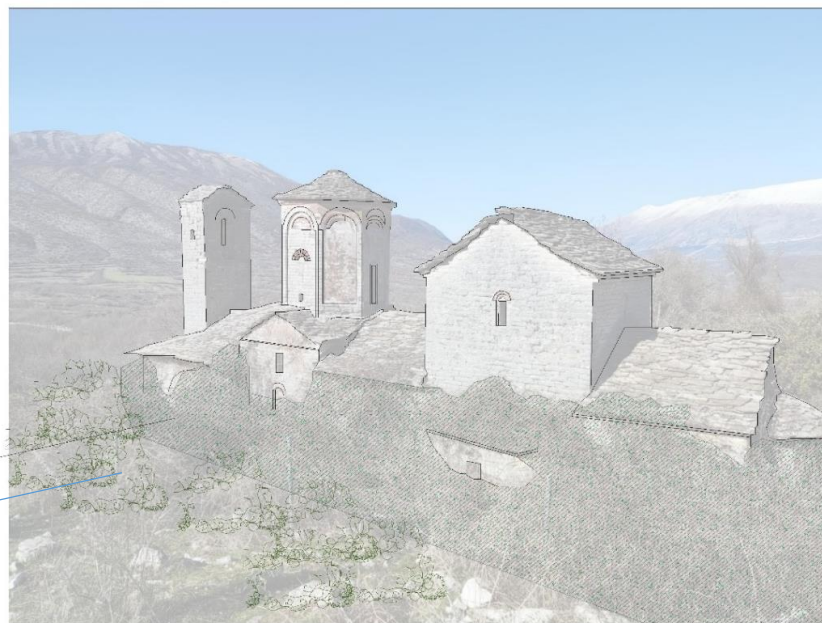
Figure 8 Pastrimi I fasades nga bimesia

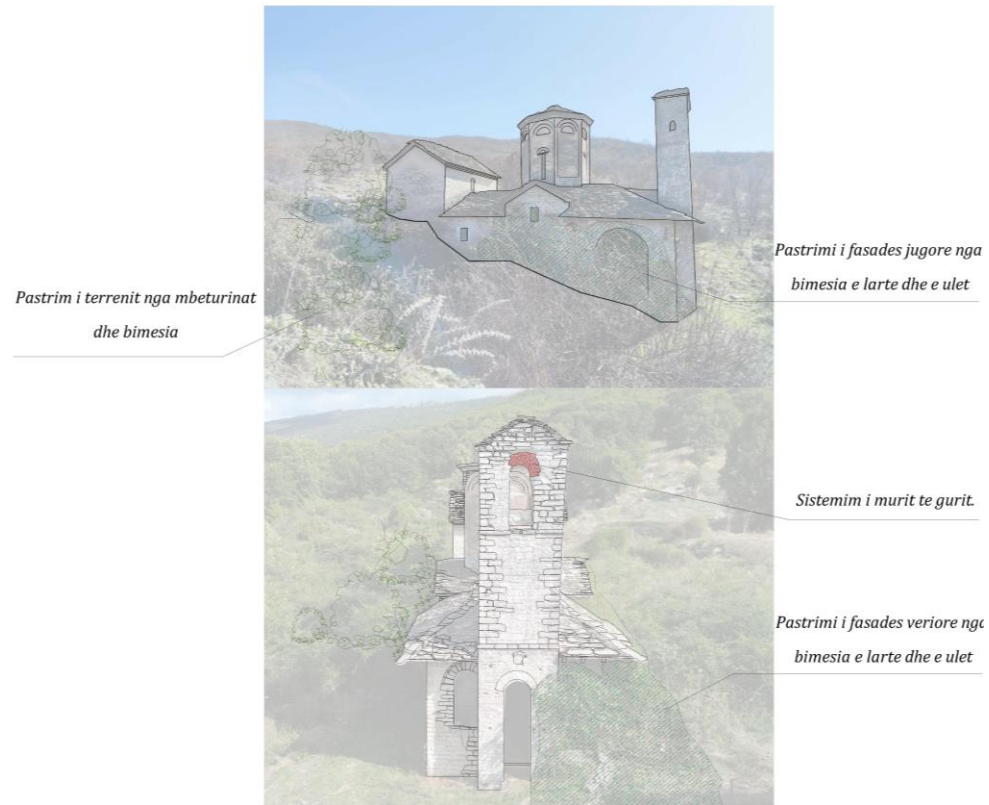
Figure 9 Pastrimi I fasadave nga bimesia

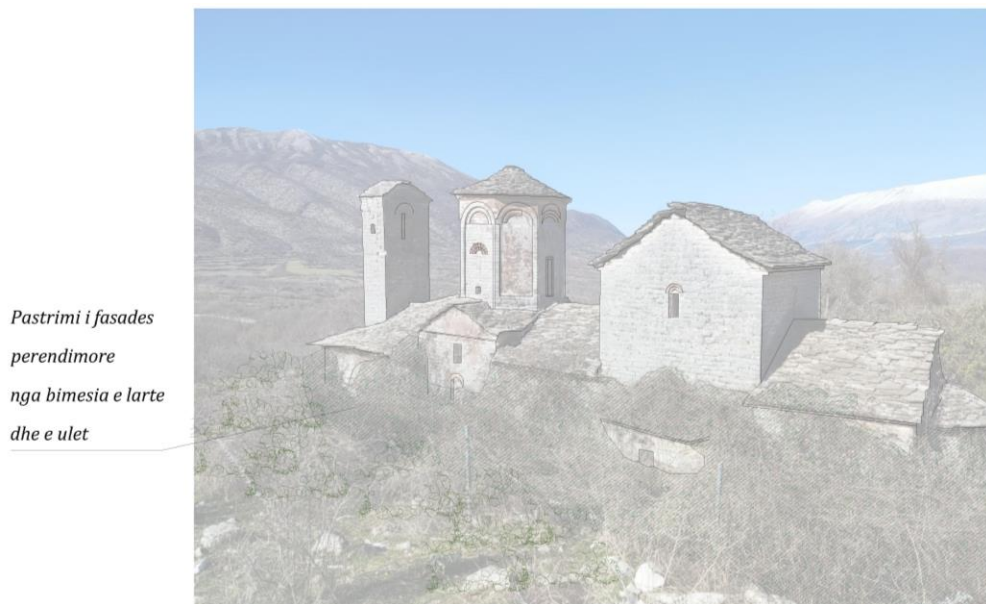
Figure10
Pastrimi I
fasadave nga
bimesia

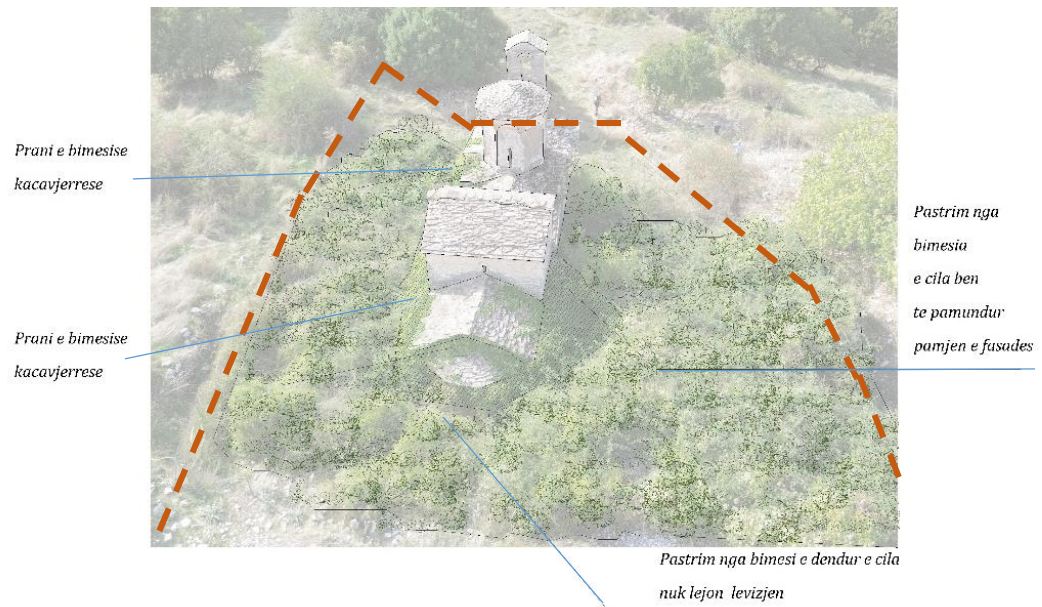
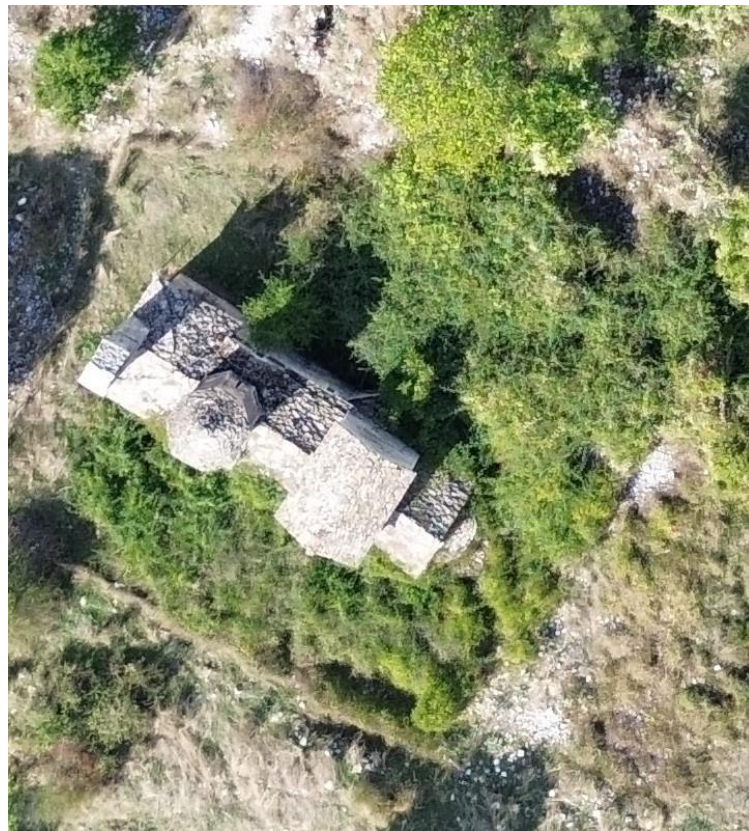
Figure 10 Prania e bimesise rreth e perqark kishes

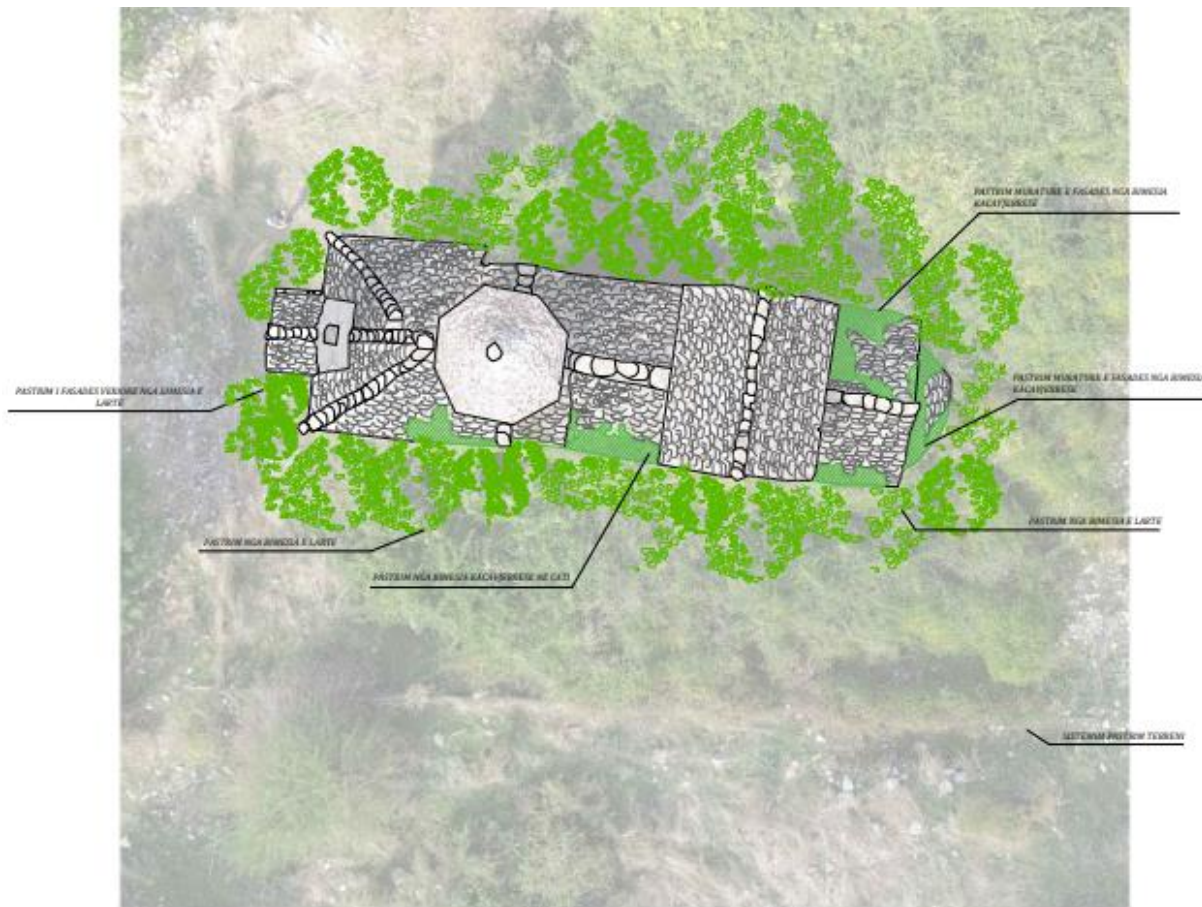
Figure 11 Pania e bimesise ne cati dhe ne terrenin rreth kishes

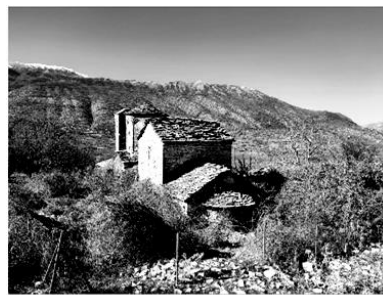
a Pamje e rrethimit ekzistues ku kane ngejar vetem kollonat dhe nuk paraqiten ne gjendje te mire

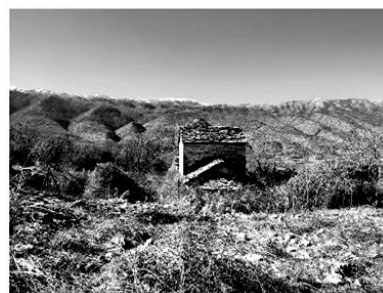
b Pranio e gareve dhe mbeturinave ne terrenin rreth kishes

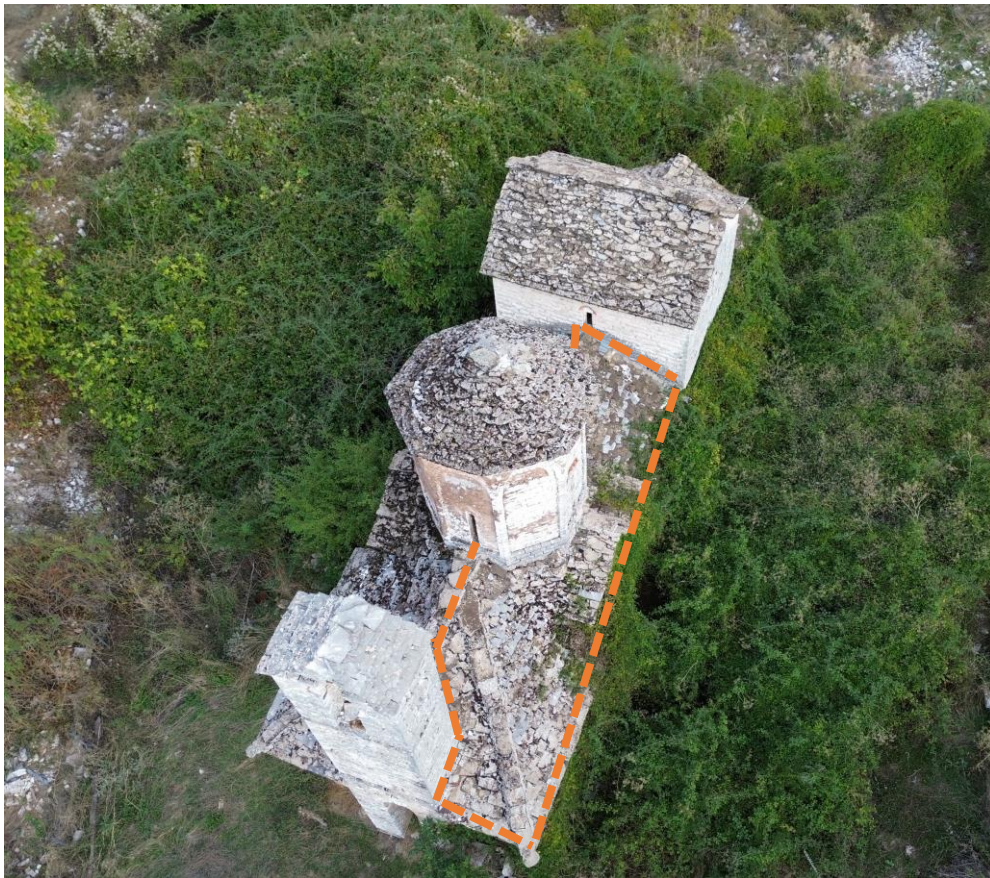
Objekti është në gjëndje degradimi dhe ka lëvizje të rasave të gurit në të gjithë sipërfaqen. Ka thyerje dhe është mbuluar me myshqe. Pjesa dërmuese e çatisë është me rasë guri të vendosura në sipërfaqe të kurbezuara dhe vendosja e tyre bëhet duke sheshuar sipërfaqen me llac gëlqere ose me pjesë druri. Ne projekt kemi marrë parasysh edhe restaurimin e pjesës hyrëse të hajatit, e cila është me konstrukcion druri.

Figure 13 Pastrim i çatisë ku do të nderhyet pasi paraqet shkitje të rasave të gurit dhe mbulim nga bimesia kacavjerrse

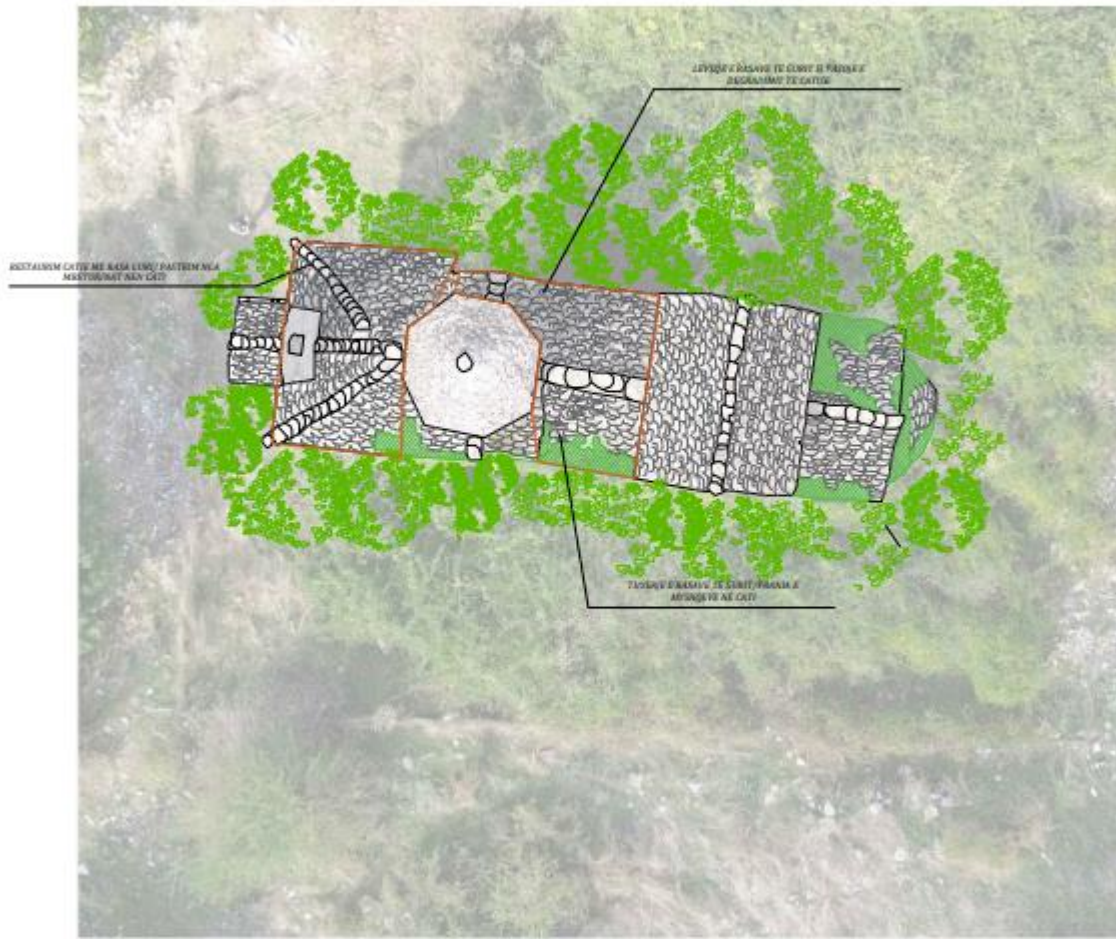
Figure 14 Pastrim i catise ku do te nderhyet pasi paraqet shkitje te rasave te gurit dhe mbulim nga bimesia kacavjerrese

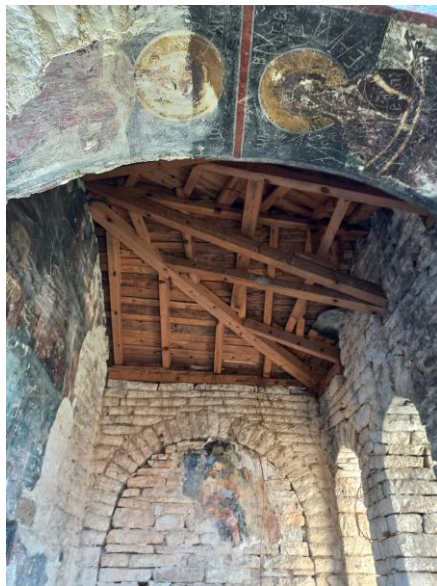
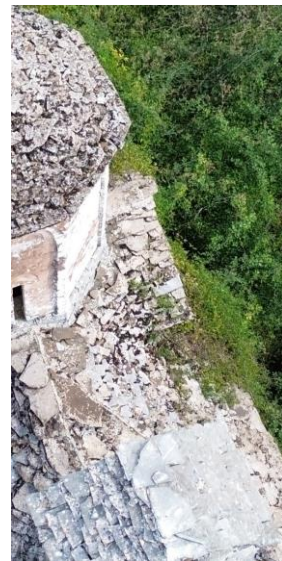
Figure 15 Pjesa e hajatit eshte me konstrukcion druri

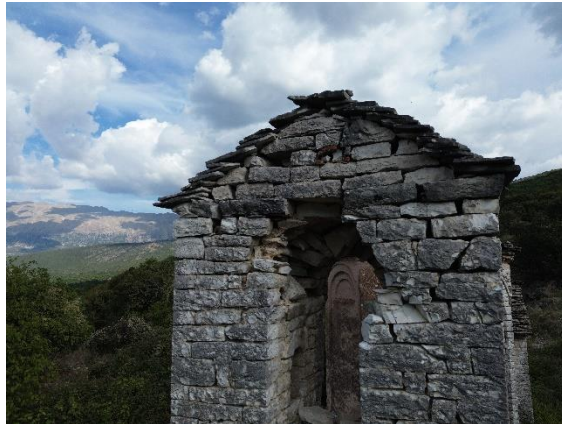
Figure 16 Muratura e kambanares

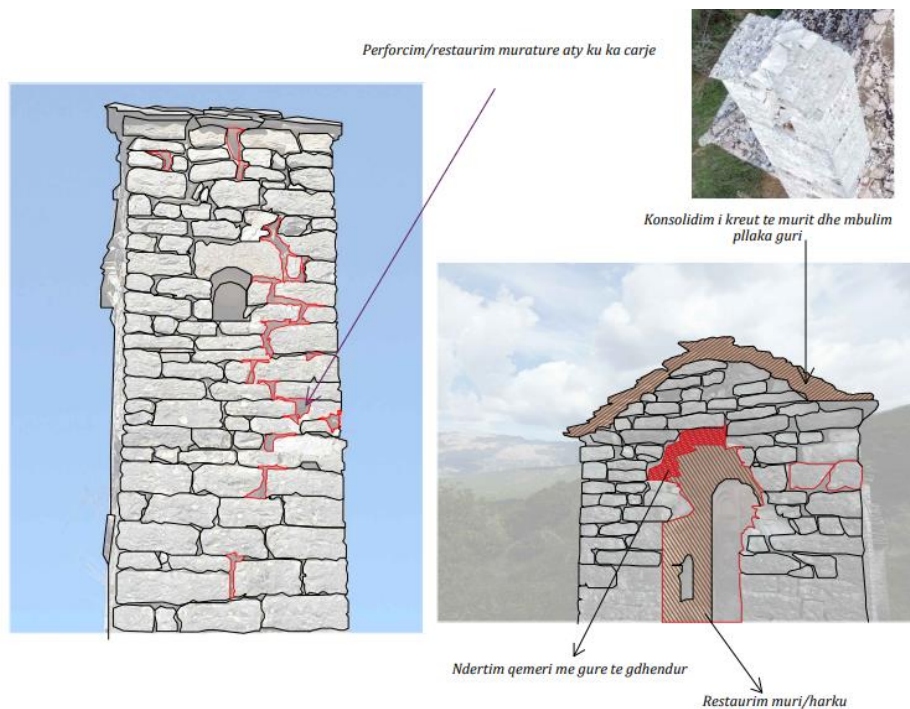
Figure 17 Problematikat qe shfaqen ne kambanaren e kishes

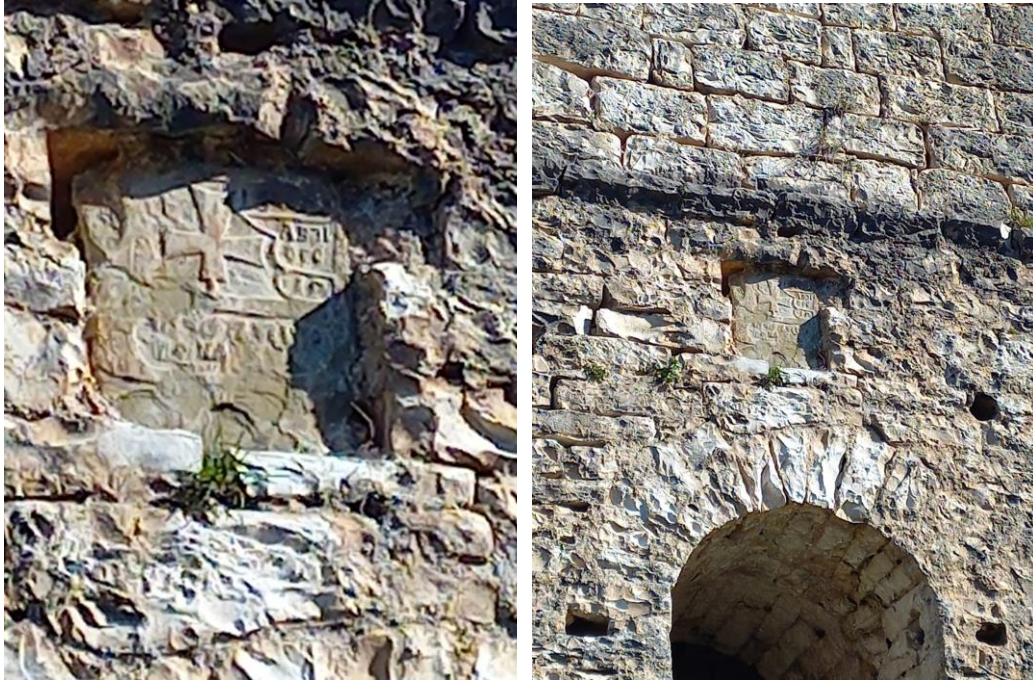
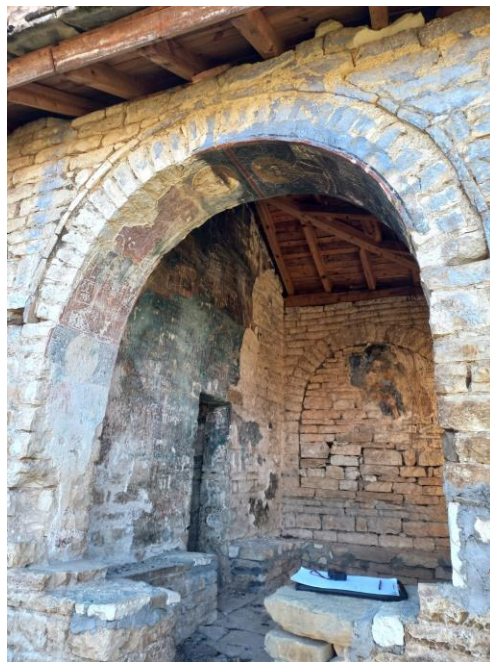
Ne pjesë të ndryshme të muratures ka dëmtime të pjesshme ku janë krijuar zgavra nga mungesa e gurëve. Eshhtë parashikuar zënia e tyre duke ruajtur llojin e gurit dhe konfiguracionin e vendosjes.

Figure 18 Pamje nga muratura dhe hajati ne hyrje

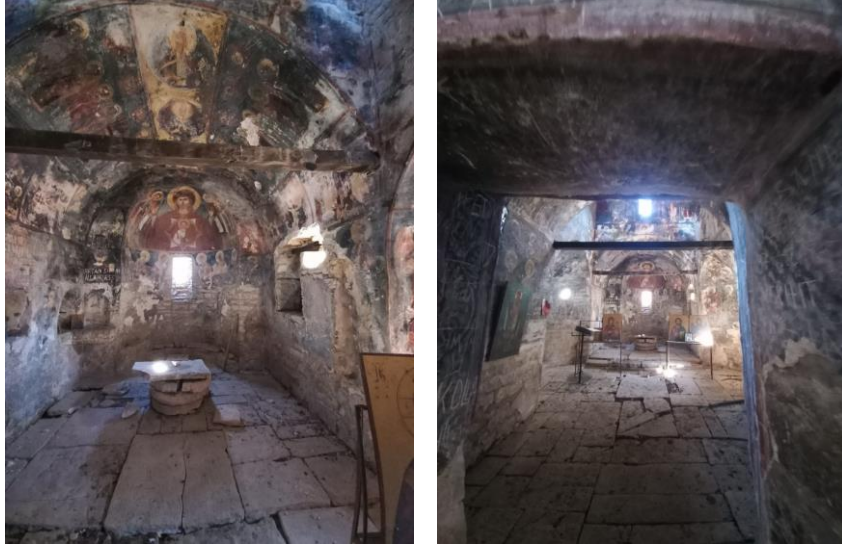
Figure 19 Levizja e pllakave te brendeshme ku do te vendosen ne vendin e tyre
