RELACION TEKNIK

“RESTAURIMI I URËS NË PËRROIN E BËNJËS”

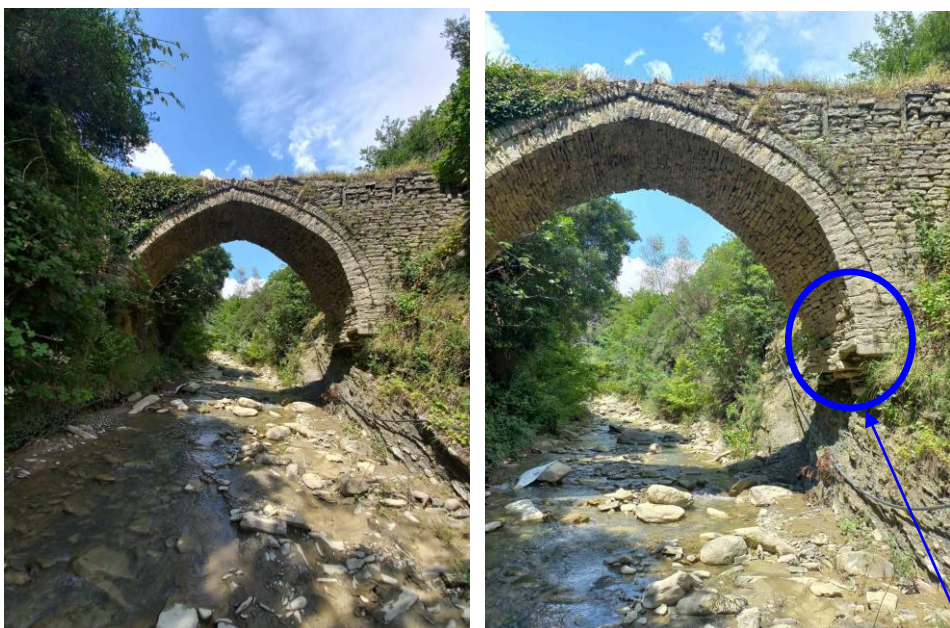
Ura sot nuk ka themele, pasi gërryerja e ujit ka ulur nivelin dhe ka zgjeruar shtratin duke nxjerrë themelin e majtë në ajër. Mbështetja e këmbës së majtë si e tillë është e pa-ekuilibruar.

Mbeshtetja e kembes se majte eshte e pa ikuilibruar.

Për të eliminuar degradimin e mëtejshëm të këmbës së urës, projekti në fjale pasqyron një zgjidhje. Veshja me b/arme të pjesës së këmbës së urës është zgjidhja e propozuar. Hapja, si në shkëmb, si në bazament edhe te shtufi përballë, do të bëjë të mundur fiksimin e b/armesë me bazamentin e mbështetjes së këmbës së urës. Duke parë që kjo ka ardhur si pasojë e

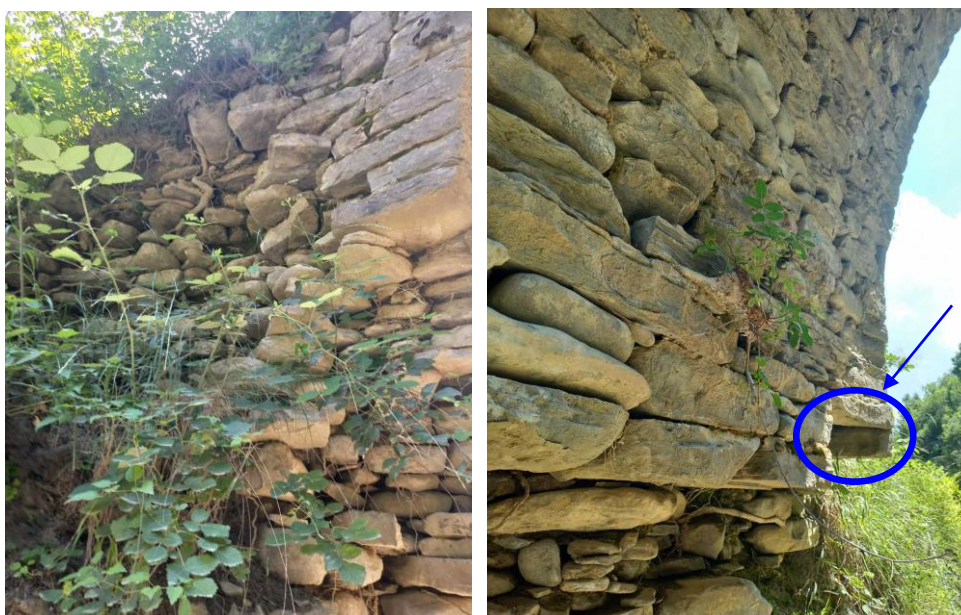
Nuk ka informacion për thellësinë e themeleve pasi ato duhet të kenë qenë kapur në tabanin e shtratit të lumit. Ndërsa, në gjendjen ekzistuese ato kanë humbur si pasojë e gërryerjes dhe ura mbështetet vetëm në shpatullat e brigjeve të lumit.

Themeli i majtë i urës ndodhet në ajër

gërryerjes që ka pasur në këtë pjesë të saj, jemi munduar të marrim masa duke ndërtuar në drejtim të rrjedhës së ujit një vepër hidroteknike. Në gjatësi 15 m nga aksi i urës është parashikuar një kapërdredhës i ngritur në nivelin e ujit poshtë urës. Ky kapërdredhës do të luaj rol in e mbushësit në mënyrë që të mos përkeqësohet gërryerja dhe të degradojë. Ndërtimi i kapërdredhësit do të bëj të mundur eliminimin e gërmimit dhe po ashtu ndryshimin e regjimit të rrjedhës nga gërryerja në mbushje.

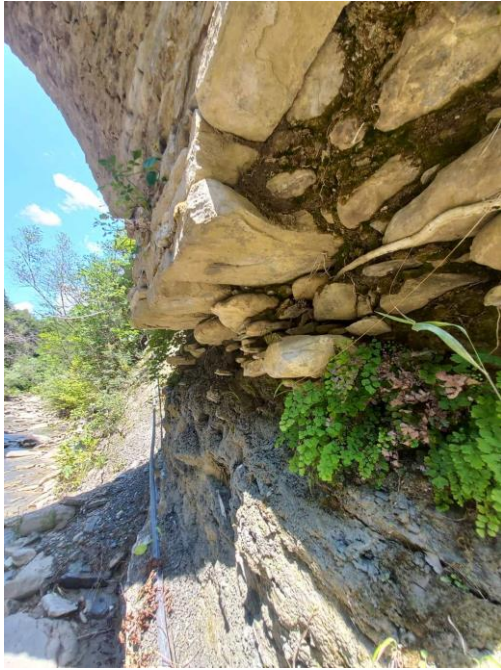
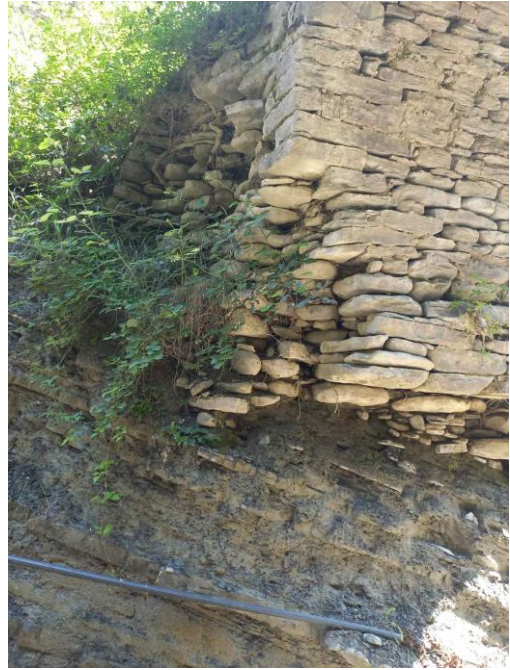
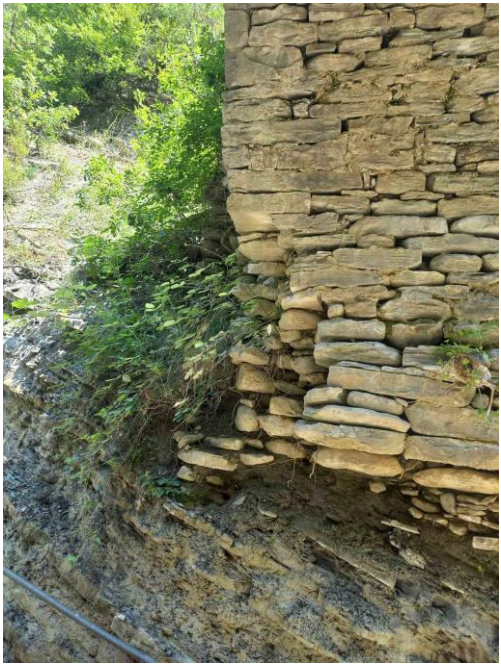
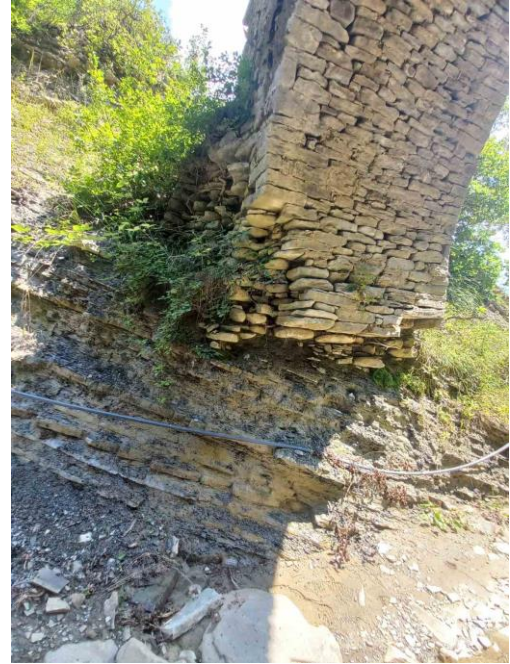
Paraqitet degradim dhe gërryerje në këtë pjesë të urës

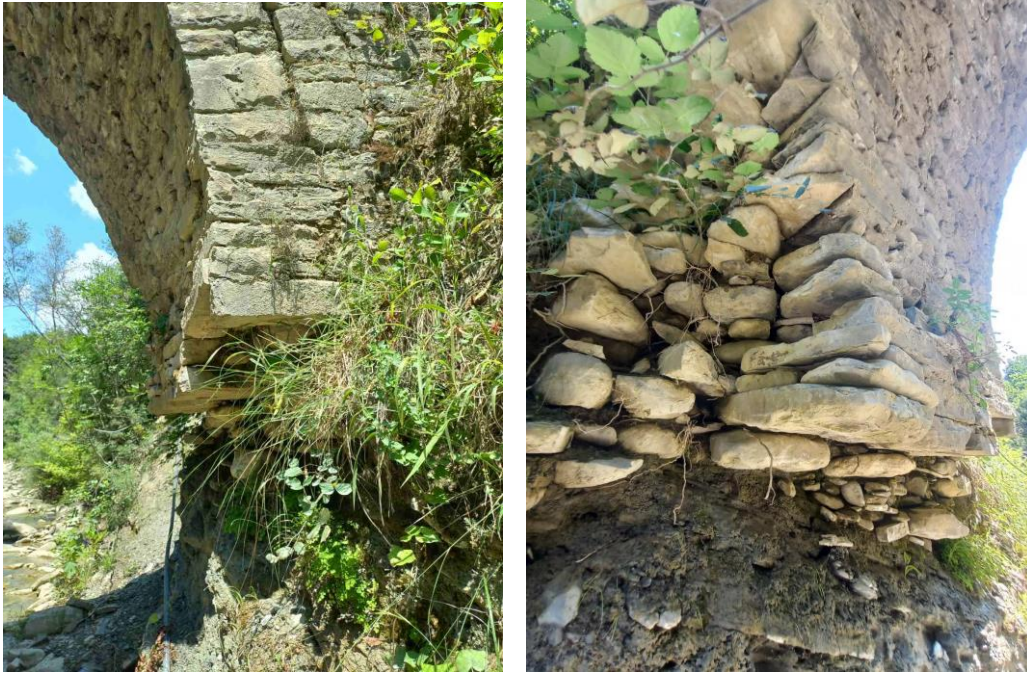
Prezenca e degradimeve e cila ka avancuar me kohen
