**RELACION TEKNIK
PROJEKT RESTAURIMI
URA E MESIT, GJIROKASTER**

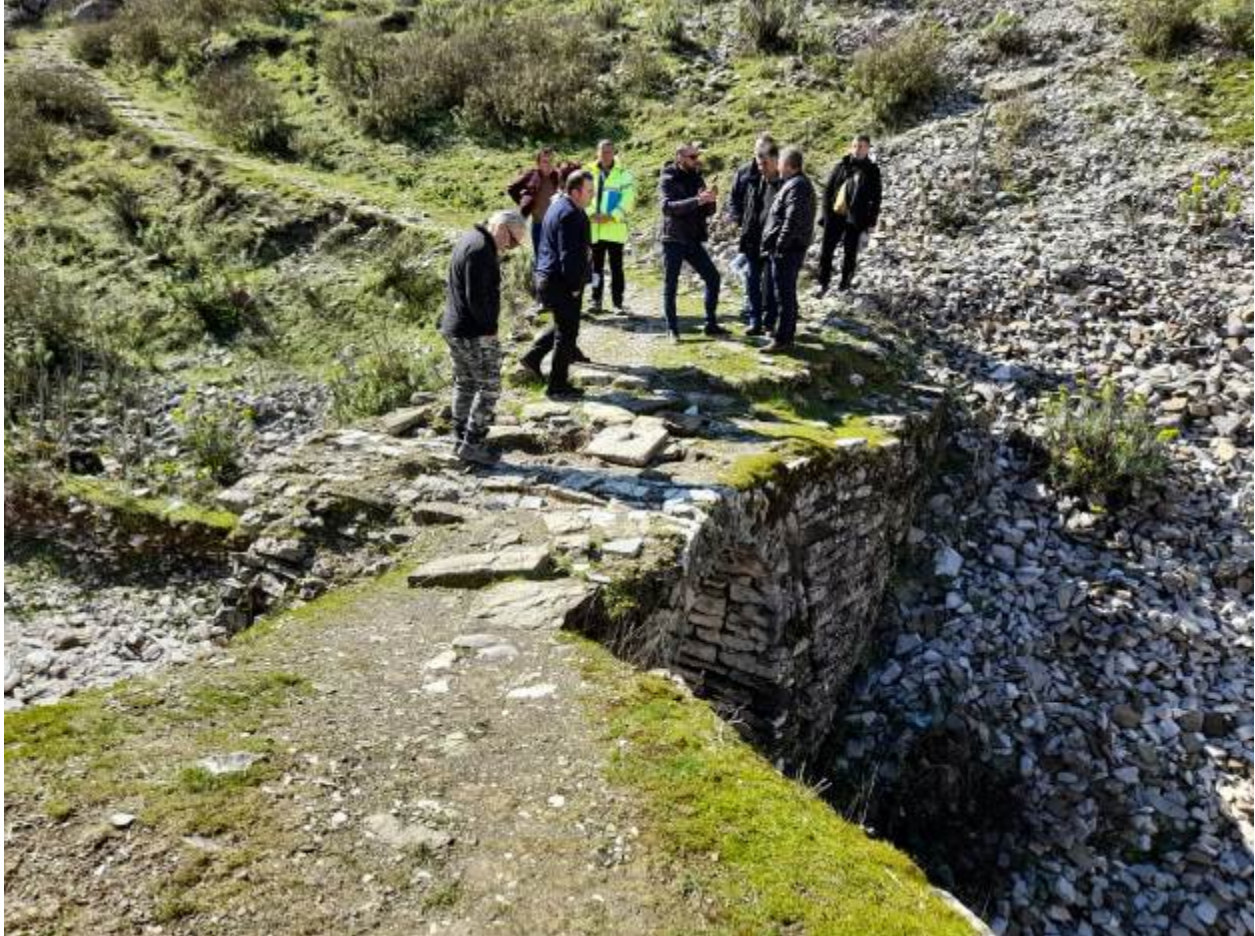
Fig. 5- kalldrëmi i urës, hyrja nga ana e kalasë

- Siç mund edhe të shihet në Fig. 5, kalldrëmi i urës është shumë i dëmtuar, dhe pjesërisht i mbuluar nga dherat e hedhur ndërvite.
- Në gjithë trupin e urës ka prezencë të patinës biologjike si dhe të bimësisë.

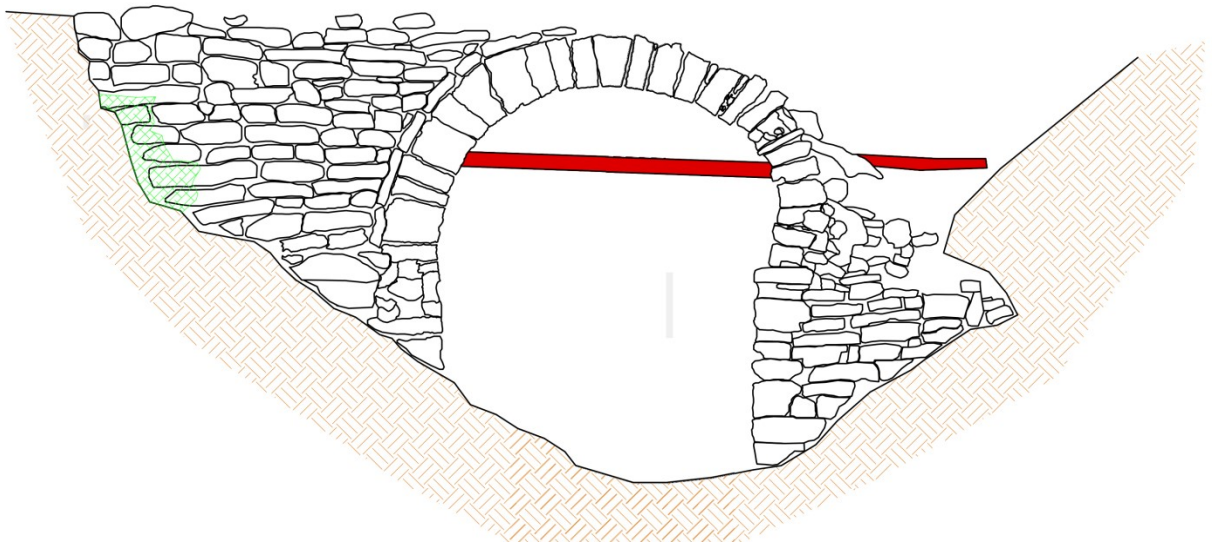
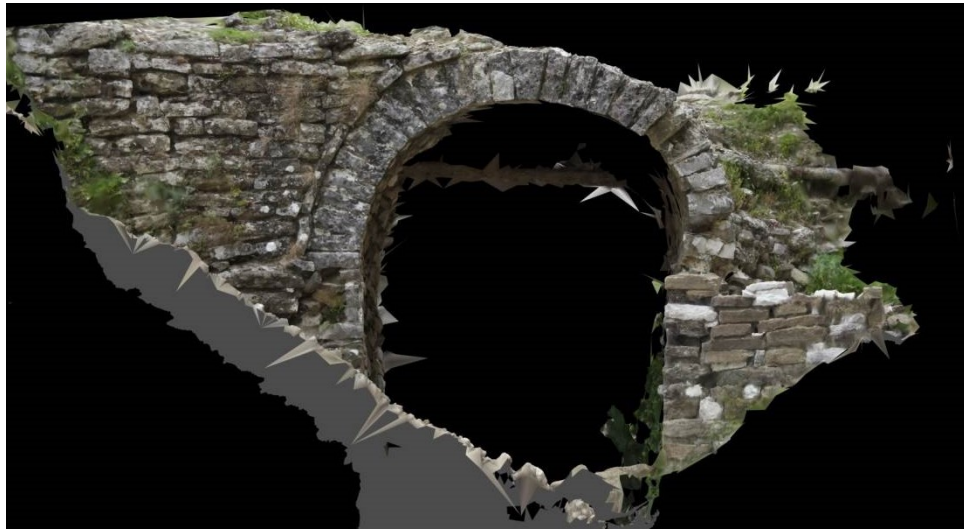
- Në bjeftin e sipërm, nga krahun e djathtë shpatulla e urës pothuaj është inekzistentë. Është prishur plotësisht duke nxjerr në dukje gjithë gurët e qemerit. Si e tillë forcat shtytëse horizontale të qemerit kanë bërë që gurët në këtë pjesë të lëvizin për nga jashtë duke krijuar deformim të harkut të qemerit. Një faktor tjetër i cili ka ndikuar në destabilitetin e urës është edhe vendosja e një tubacioni të ujësjellësit i cili kalon për së gjati në qemer (i dukshëm edhe nga foto e urës).

Fig. 6- Deformimi i qemerit, bjeri i sipërm dhe tubacioni i vjetër i ujësjellësit

- Pastrimin e muraturës nga vegetacioni dhe patinës biologjike me anë të disinfektimit me produkte biocide;
- Heqja e tubacionit të vjetër të ujësjellësit;
- Pajantimi i qemerit me strukturë druri, sipas grafikës së projektit;
- Pastrimi nga mbetjet (Llaç i degraduar) dhe papastërtit në muraturë;
- Çmontimi i pjesshëm i qemerit;
- Rimontimi i qemerit me gurët ekzistues duke.
- Plotësimi i "Harkut Vetull" me gurë të ngjashëm me ato ekzistues;
- Plotësim me muraturë guri i shpatullave të urës;
- Rifugatimi i muraturës me llaç gëlqere të staxhionuar;
- Konsolidim me injektim i gjithë muraturës së gurit të urës;
- Restaurim dhe plotësim i kalldrëmit;
- Heqje e pajantimit;
- Çlirimi i shpatullave të urës nga mbushja e dherave të hedhur;
- F.V tabelë informative.
