## **RELACION**

Mbi gjëndjen e Urës së Kollorcës dhe kerkesës për rifreskemin e lejes se projektit për rikonstruksionin e saj

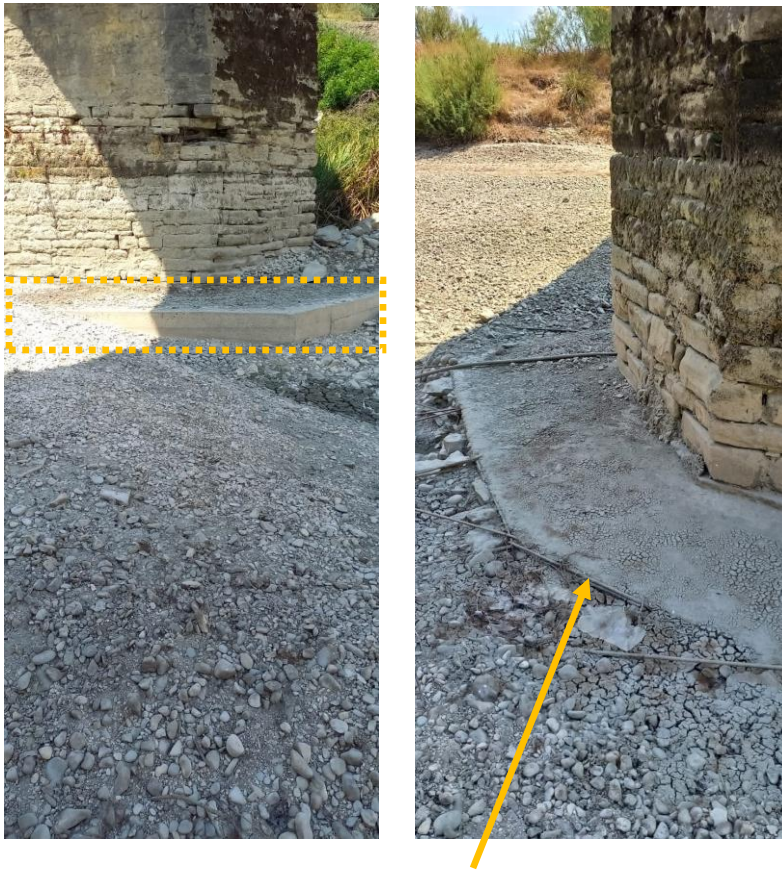
- Bazamentet e betonuara te ura sic mund të vihet re qartë edhe nga fotot e gjëndjes ekzistuese janë materializuar dhe kane qëndruar ne pozicionin e duhur. Ato kane ritur qendrueshmerine duke e mbajtur urën të sigurt nga dëmtimet.

*Bazament i betonuar me pare*

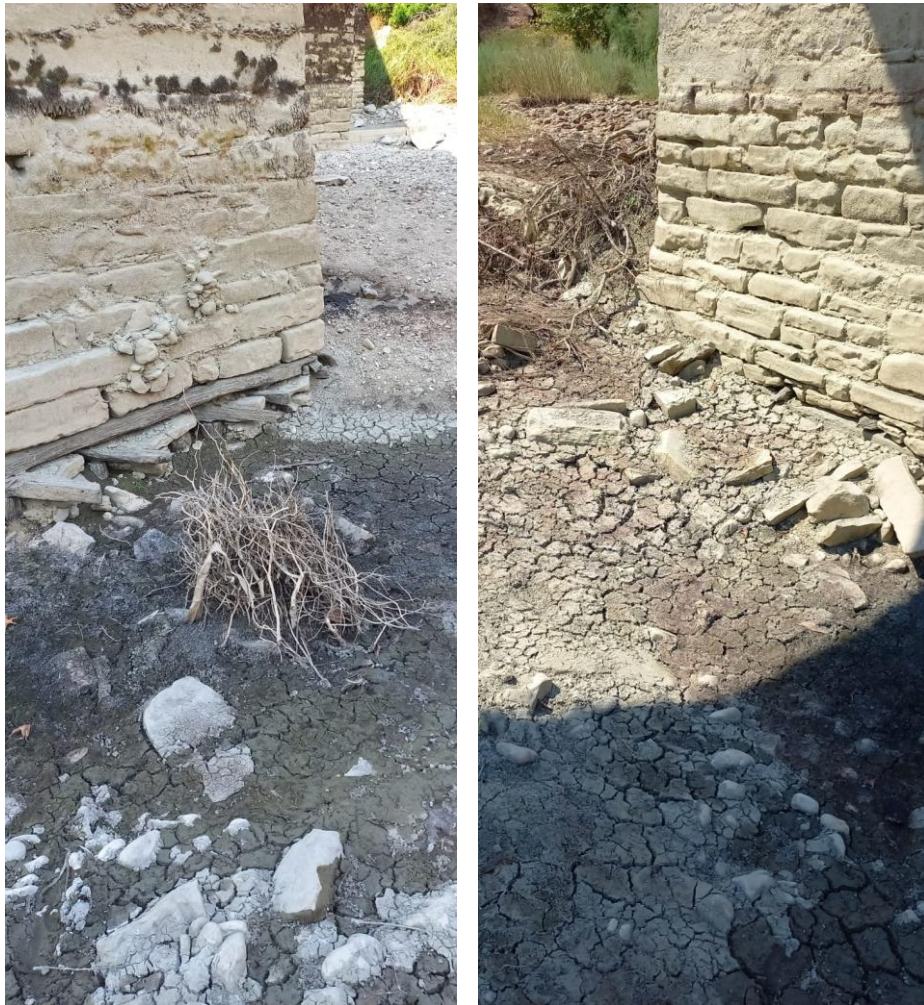
- Komba e tretë , e cila nuk u betonua në fazen e parë ka filluar të zbulohet që prej dy vitesh. Si pasojë duhen marrë masa për betonimin e saj sa më shpejt që të jetë e mundur. Gjëndja atmosferike me shirat e dendur që mund të vijojnë gjatë periudhës së vjeshtës dhe dimrit mund ta demtojnë komplet urën edhe me tej.

*Zbulimi i kembes se trete*

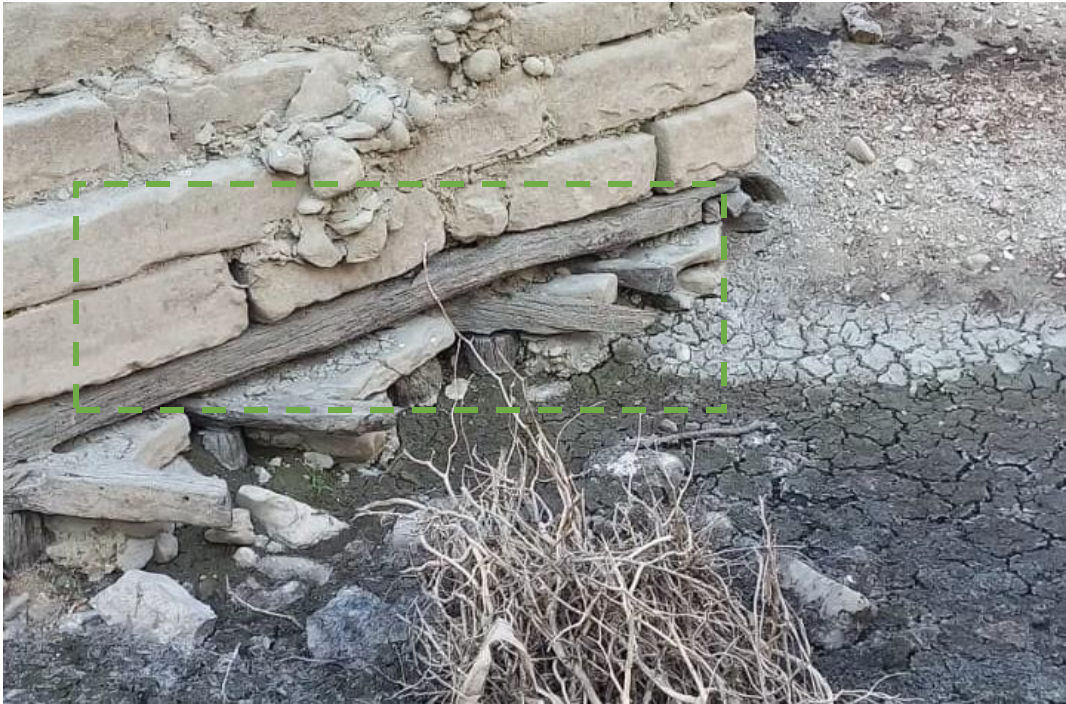
*Pjesa e zbuluar e bazamentit prej druri*

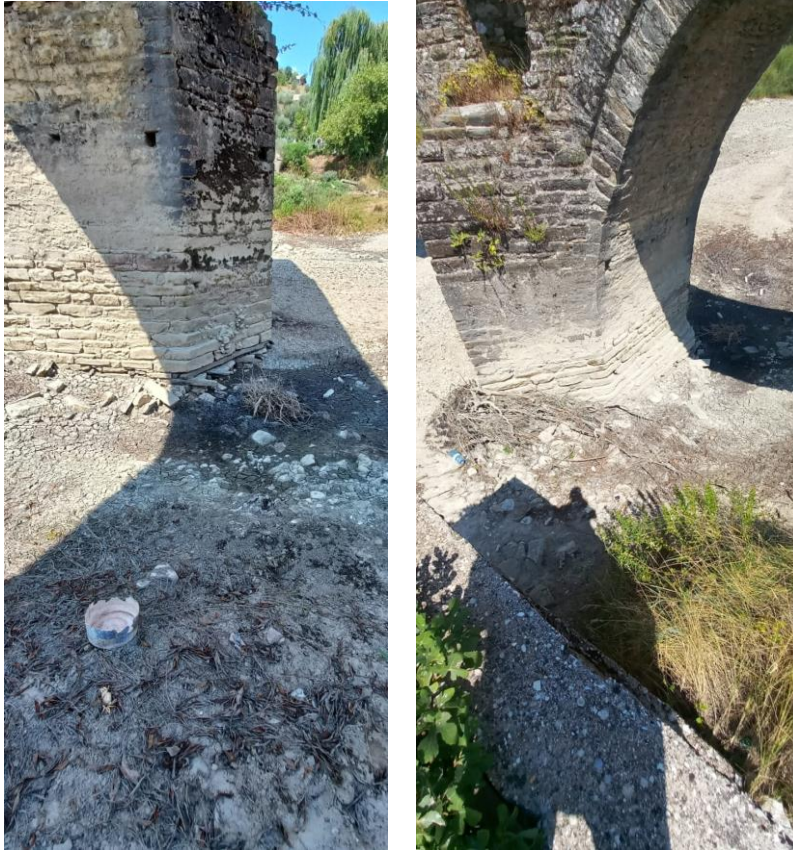
*Zbulimi i kembes se trete*

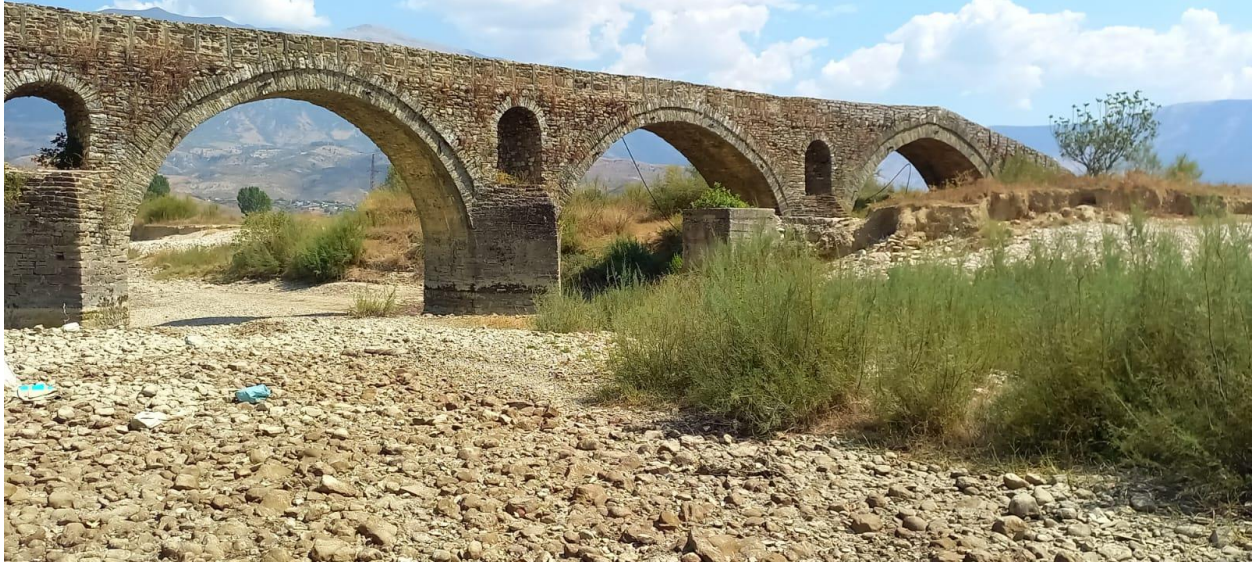
*Ura ne gjendjen e sotme*
