**RESTAURIMI KISHËS SË “PROFETIT ILIA”, NË  
LEKËL – TEPELENË, PAS DËMTIMEVE TË  
SHKAKTUARANGA ZJARRI I DATËS 12.08.2025.**

**RELACION TEKNIK**

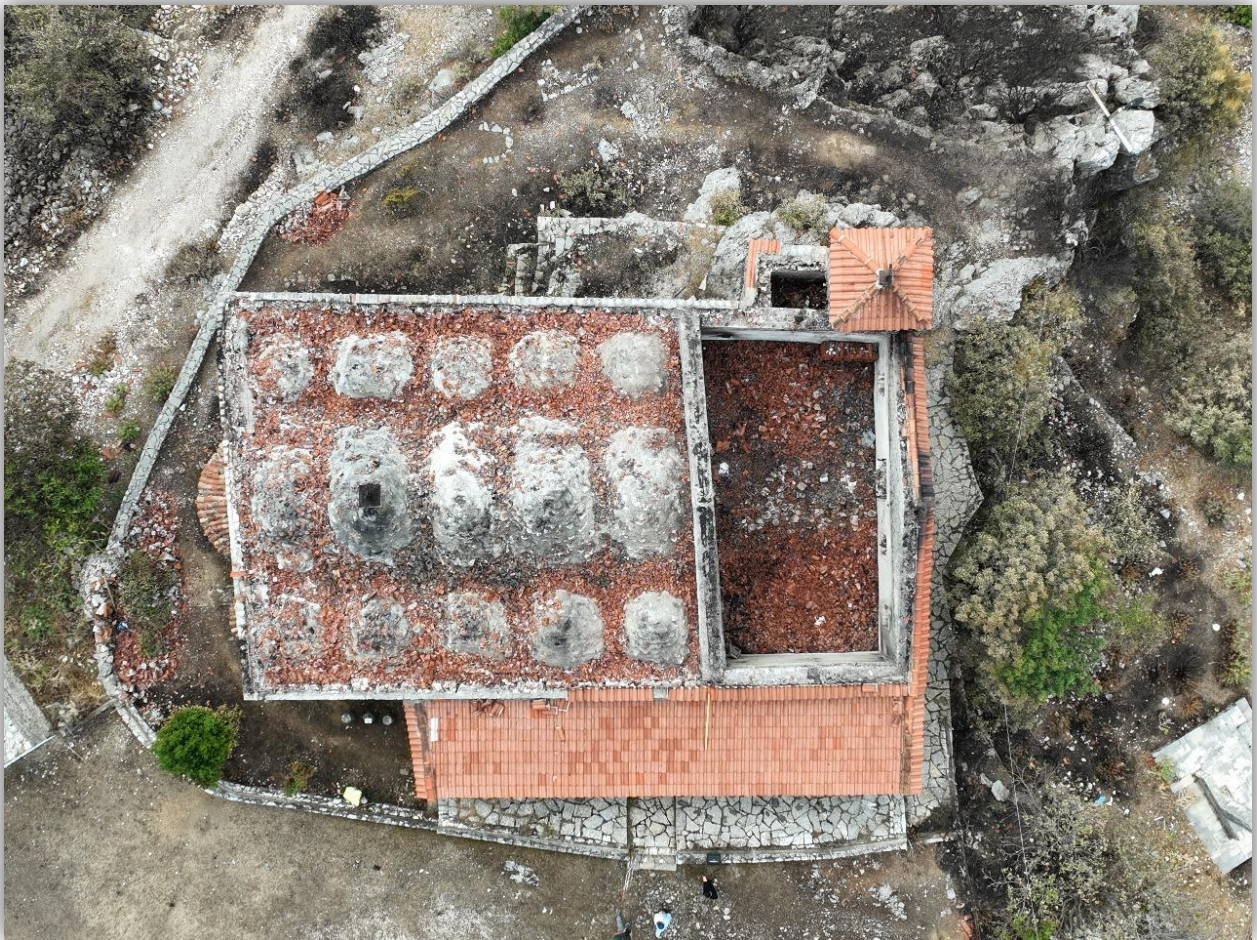
Më datë 12 gusht 2025, çatia e Kishës së Profetit Ilia në fshatin Lekël, Monument Kulture i Kategorisë II, u shkrumbua totalisht nga një zjarr i papritur. Flakët shkatërruan mbulesën e çatisë dhe elementët mbajtës të saj, duke e lënë ndërtesën të ekspozuar ndaj faktorëve atmosferikë dhe rrezikut të përparimit të dëmtimeve strukturore. Fatmirësisht, zjarri nuk depërtoi brenda objektit, duke ruajtur muraturën, naosin, narteksin dhe pjesët e tjera të brendshme, megjithëse dëmtimi i çatisë e bën ndërtesën të pambrojtur ndaj shiut dhe kushteve të tjera të motit, duke rrezikuar integritetin e saj të përgjithshëm. Ky incident tregon qartë rrezikun serioz që përbëjnë flakët për monumentet e trashëgimisë kulturore dhe nevojën për ndërhyrje të menjëhershme.

*Figurë 7. Pamje te kishes gjendje ekzistuese*

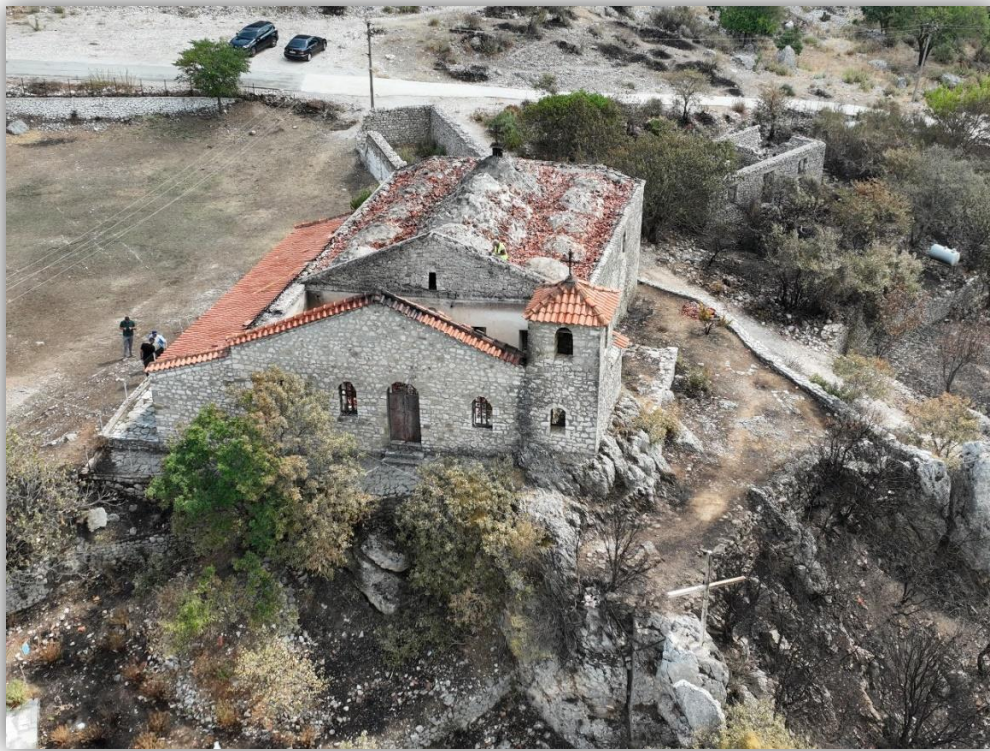
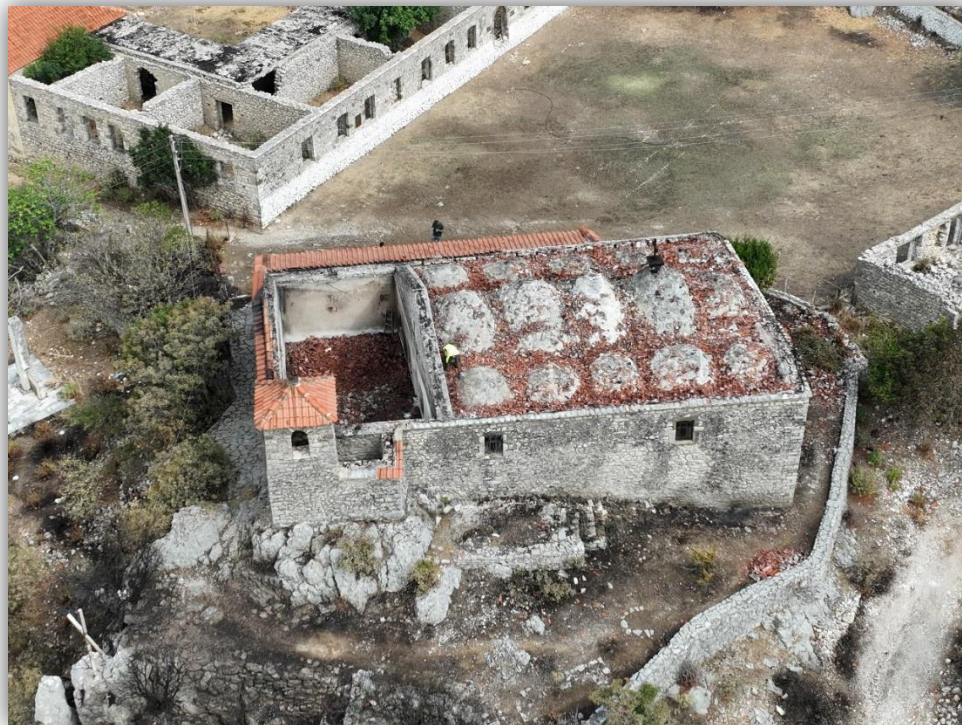
*Figurë 8. Pamje te kishes gjendje ekzistuese*

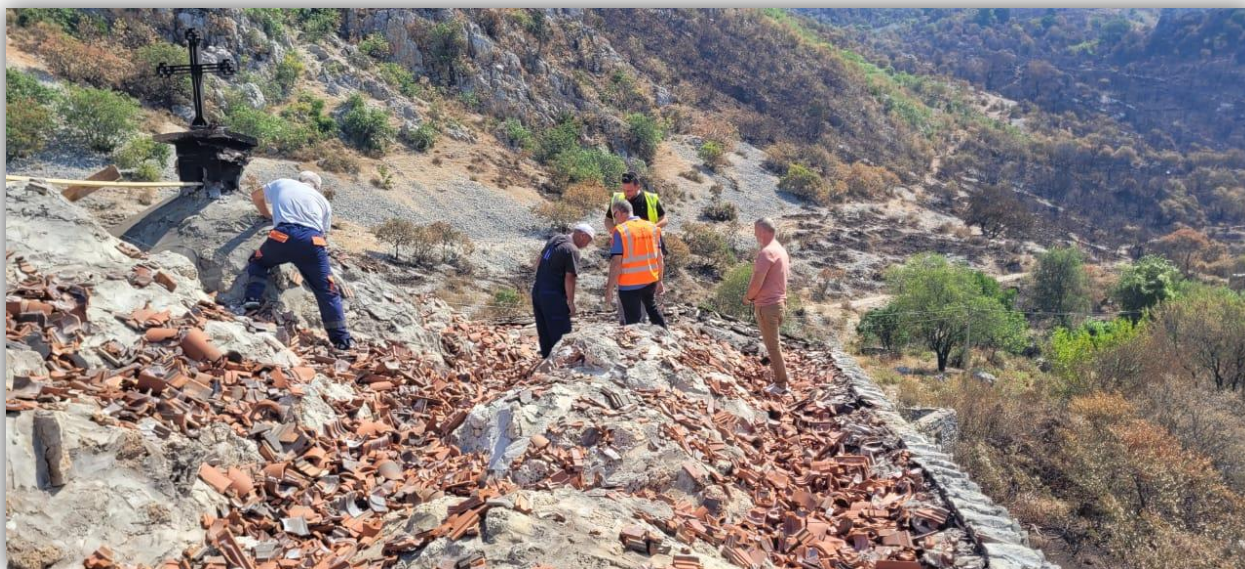
*Figurë 9. Pamje te kishes gjendje ekzistuese*

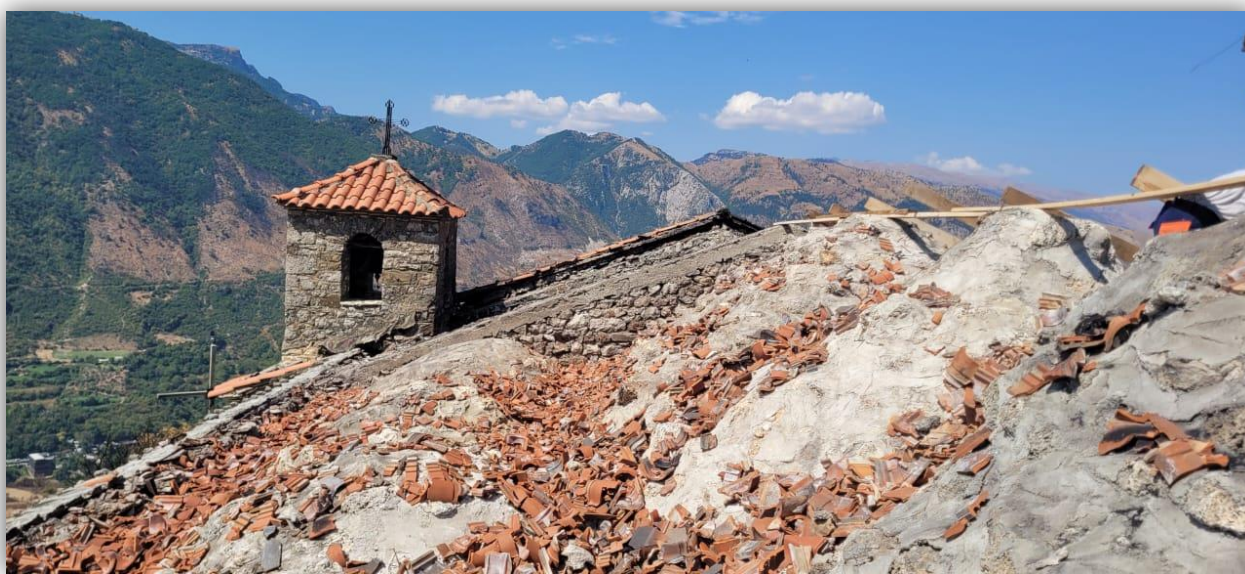
*Figurë 10. Pamje te kishes gjendje ekzistuese*
