MINISTRIA E TURIZMIT, KULTURËS DHE SPORTIT  
INSTITUTI KOMBËTAR I TRASHËGIMISË KULTURORE  
SEKRETARIA TEKNIKE  
DREJTORIA RAJONALE E TRASHËGIMISË KULTURORE GJIROKASTËR

Gjirokastër më, 31.08.2026

## RELACION - TEKNIK

### PROJEKT KONSERVIMI DHE RESTAURIMI NË UJËSJELLËSIN NË TEQEN E MELANIT, NEPRAVISHTË

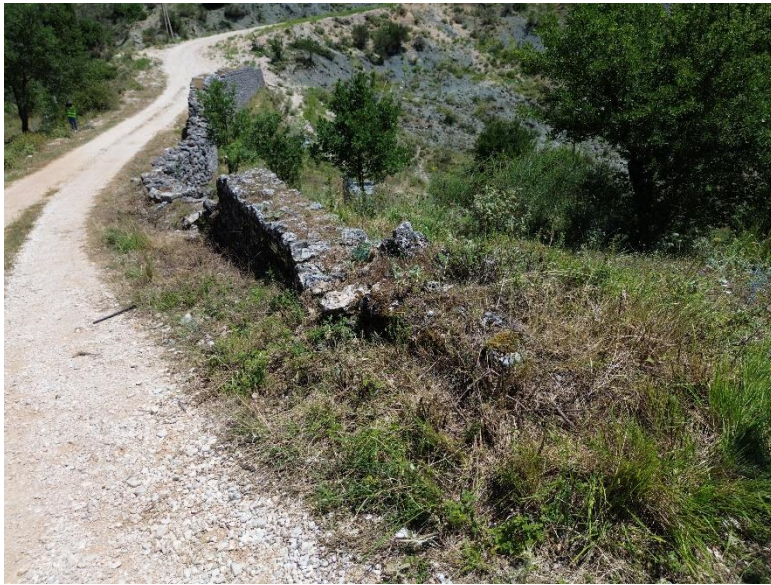
Kodra ku ndodhet akuedukti është e mbuluar me bimësi të ulët dhe gjithashtu të lartë. Në territor vërehet zhvillimi i bimësisë së ulët, shkurreve dhe pemëve, të cilat në disa raste ndodhen shumë pranë monumentit.

Zhvillimi i pakontrolluar i vegjetacionit ndikon negativisht në ruajtjen e strukturës. Bimësia e ulët krijon kushte për mbajtjen e lagështisë pranë bazës së murit, ndërsa rrënjët e shkurreve dhe të bimëve të zhvilluara mund të depërtojnë në shtresat e tokës pranë structures. Për këtë arsye, para fillimit të ndërhyrjeve në vetë strukturën, është e nevojshme kryerja e një pastrimi të kontrolluar të territorit përreth monumentit.

*Fig.2 Bimësia në terren*

Kodra paraqitet e mbuluar me bimësi të ulët, shkurre dhe pemë, të cilat në disa raste janë zhvilluar në afërsi të strukturës. Do të kryhet pastrimi mekanikisht i territorit përreth monumentit nga vegjetacioni. Pastrimi do të realizohet me kujdes dhe do të përfshijë:

Për pemët dhe shkurret me sistem rrënjor të zhvilluar pranë strukturës, ndërhyrja do të kryhet me kujdes, duke shmangur dëmtimin e terrenit ose të muraturës. Qëllimi i këtij procesi është krijimi i një territori të kontrolluar përreth monumentit, përmirësimi i aksesit dhe mundësimi i kontrollit të vazhdueshëm të gjendjes së strukturës.

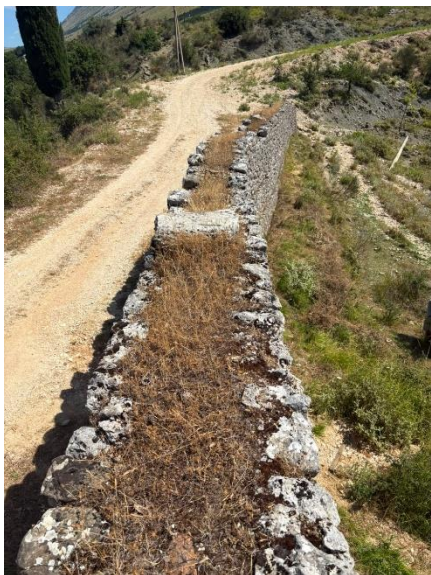
Një nga problematikat kryesore të strukturës është prania e bimësisë në vetë muraturën e akuaduktit. Në fuga dhe boshllëqe ndërmjet gurëve janë zhvilluar barëra, alga dhe likene. Në disa zona, vegjetacioni është vendosur në kreun e murit vecanerisht ne pjesen ku mungojne pllakat e gurit, ndërmjet gurëve dhe në zonat ku materiali lidhës është degraduar ose mungon. Kjo gjendje favorizon depërtimin e rrënjëve në muraturë dhe krijon presion mbi gurët.

*Fig.3 Bimësi në kreun e murit*

Heqja e bimësisë do të realizohet me mjete manuale, duke shmangur dëmtimin e gurëve dhe të materialit lidhës. Bimët dhe barërat do të priten dhe hiqen gradualisht. Në rastet ku rrënjët janë të vendosura në thellësi të fugave, ato do të trajtohen me kujdes për të shmangur shkëputjen ose zhvendosjen e gurëve.

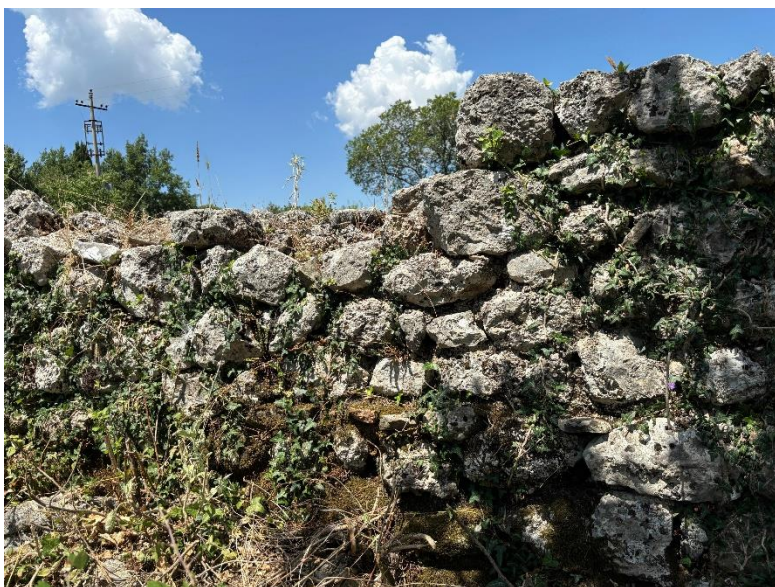
Në pjesë të ndryshme të muraturës dhe në zonat e poshtme të saj vërehet prania e myshqeve, si dhe e bimësisë së ulët dhe barërave. Myshqet dhe format e tjera të kolonizimit biologjik zhvillohen veçanërisht në zonat ku krijohen kushte më të favorshme lagështie. Prania e tyre mund të mbajë ujë në sipërfaqen e gurit dhe në fuga, duke kontribuar në degradimin gradual të materialit lidhës dhe të vetë sipërfaqes së gurëve.

*Fig.4 Prania e bimësisë në muraturë*

Do të kryhet pastrimi mekanik i sipërfaqes së muraturës nga myshqet, barërat dhe depozitimet e tjera biologjike. Pastrimi do të realizohet kryesisht me:

Qëllimi i ndërhyrjes është largimi i kolonizimit biologjik pa dëmtuar sipërfaqen historike të gurëve.

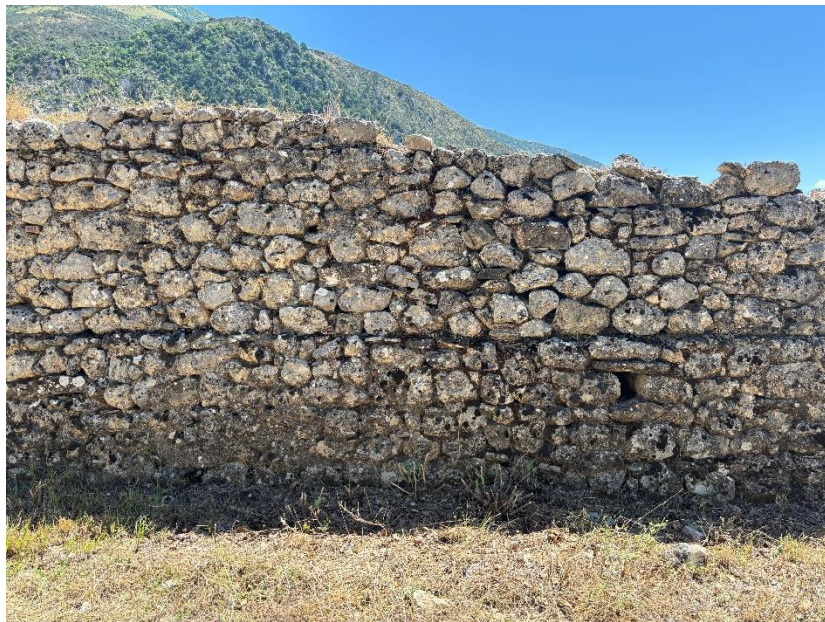
Materiali lidhës i muraturës paraqet degradime të dukshme në disa zona. Fugat janë të thelluara, pjesërisht të zbrazura ose kanë humbur një pjesë të konsiderueshme të llaçit. Degradimi i fugave krijon boshllëqe ndërmjet gurëve dhe ul kohezionin e muraturës. Nëse ky proces vazhdon, mund të çojë në zhvendosje të gurëve dhe në humbje të mëtejshme të muraturës.

*Fig. 5 Degradimi i materialit lidhës*

Pas përgatitjes së fugave do të kryhet fugatimi i muraturës me llaç me bazë gëlqereje në raportin 1:3. Llaçi do të përgatitet në përputhje me karakteristikat e materialit lidhës ekzistues dhe do të aplikohet në fuga të pastruara. Fugatimi do të synojë rikthimin e kohezionit të muraturës; stabilizimin e gurëve; mbrojtjen e boshllëqeve nga depërtimi i ujit; ruajtjen e karakterit të muraturës historike.

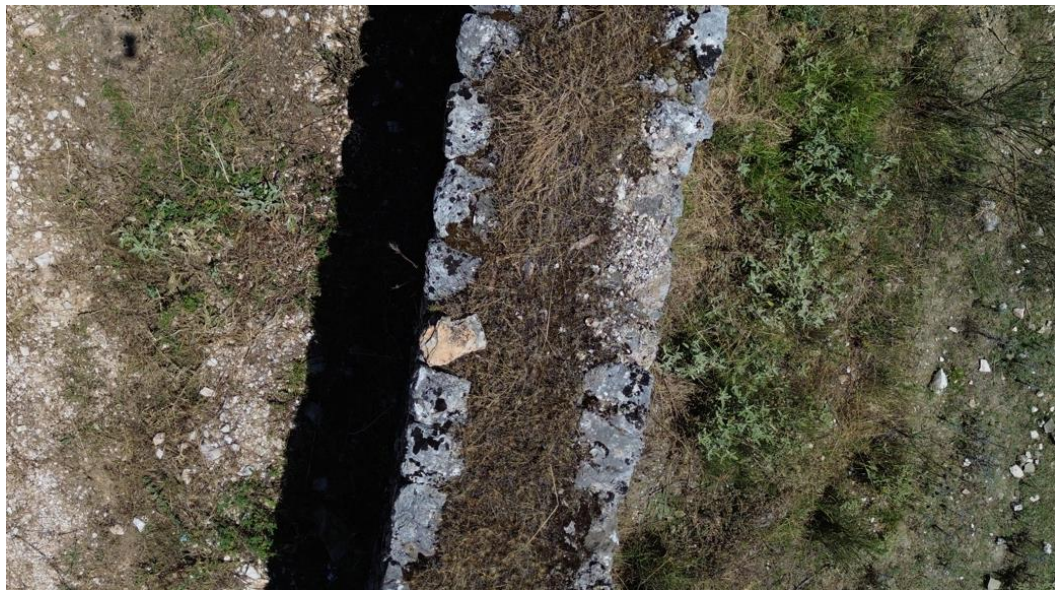
Kreu i murit përbën një nga pjesët më të ekspozuara të monumentit. Në këtë zonë evidentohen:

- zhvillim i bimësisë së ulët;
- mbetje bimore dhe depozitime;
- humbje të lokalizuara të gurëve, pllakave të gurit ;
- mungesë e materialit lidhës;
- çrregullim i disa rreshtave të sipërm të muraturës.

Degradimi i kreut të murit është veçanërisht i rëndësishëm, pasi kjo zonë lidhet drejtpërdrejt me sistemin hidraulik dhe me mbrojtjen e pjesës së sipërme të strukturës.

*Fig.6 Pamje nga pjesa e sipërme e murit*

Kreu i murit do të pastrohet nga bimësia e ulët; barërat; rrënjët; depozitimet e tokës; mbetjet e tjera të grumbulluara ndërmjet gurëve.

Pas pastrimit të kreut të muraturës do të kryhet konsolidimi i tij. Konsolidimi do të realizohet në zonat ku është e nevojshme, me rindërtimin dhe stabilizimin e 1–2 rreshtave të sipërm të gurëve,

sipas konfigurimit dhe gjendjes së muraturës ekzistuese. Gurët do të vendosen në përputhje me teknikën tradicionale të muraturës ekzistuese dhe do të lidhen me llaç gëlqeror me raport 1:3.

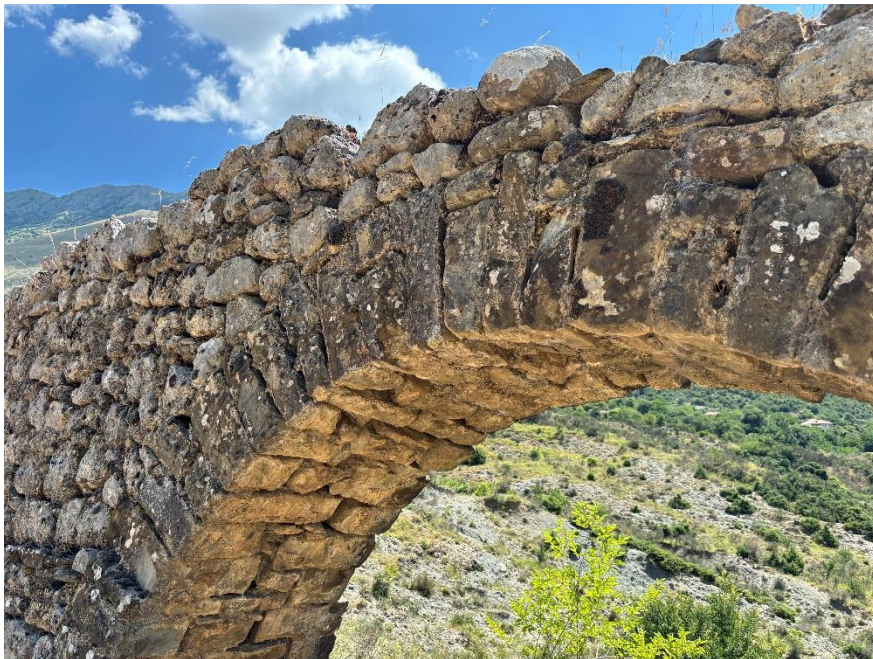
Qemeri i kalimit ruhet në përgjithësi, por paraqet nevojë për ndërhyrje restauruese dhe konservuese në zonat ku fugat janë të degraduara dhe ku disa gurë janë dëmtuar , mungojnë ose kanë humbur materialin lidhës përreth tyre.

*Fig. 7 Pamje nga qemeri*

Në pjesët e qemerit ku evidentohen mungesa të gurëve, degradim i fugave ose çrregullim i muraturës, do të kryhet restaurim lokal. Restaurimi do të realizohet me gurë të zakonshëm, të përzgjedhur në përputhje me përmasat dhe formën e gurëve ekzistues. Gurët e rinj do të

vendosen duke respektuar drejtimin radial të elementeve të qemerit dhe formën ekzistuese të harkut. Para restaurimit, do të kontrollohen zonat e paqëndrueshme dhe do të realizohet konsolidimi i nevojshëm. Qëllimi i ndërhyrjes është ruajtja e qëndrueshmërisë dhe lexueshmërisë së qemerit, pa ndryshuar formën dhe karakterin e tij historik.

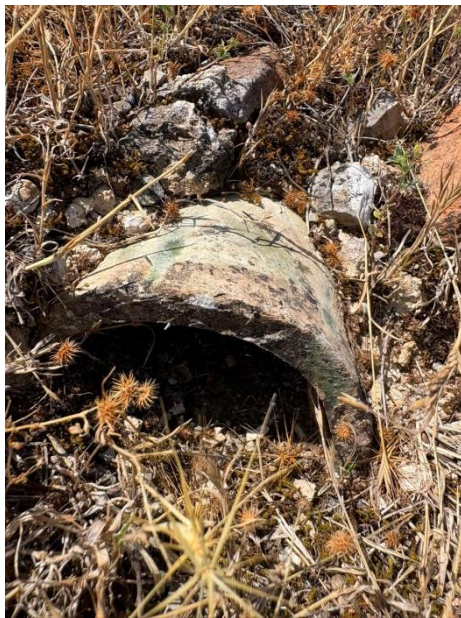
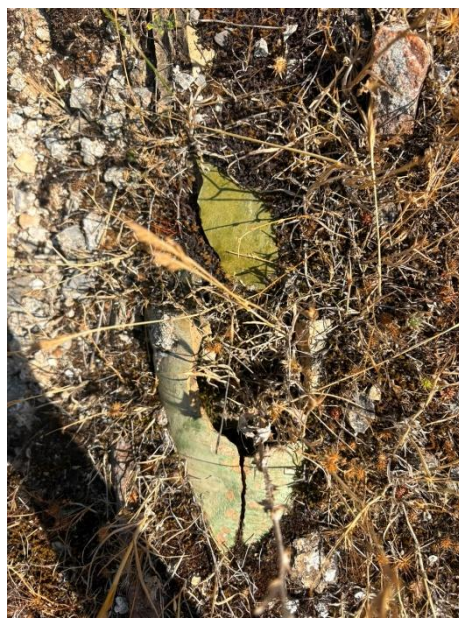
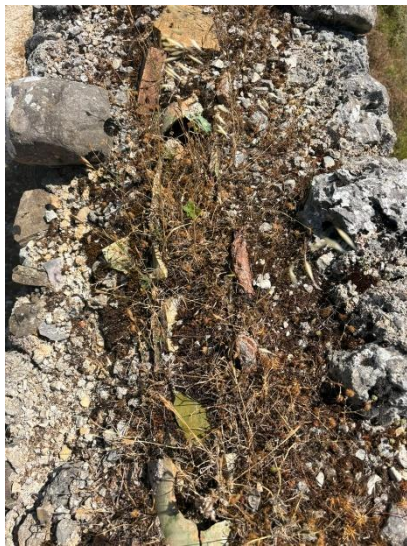
*Fig.8 a,b,c Fragmente nga tubacioni*

Në gjendjen aktuale, disa nga elementet e sistemit janë të dëmtuara ose nuk ruhen plotësisht, çka kërkon ndërhyrje restauruese për stabilizimin e sistemit. Tubacioni është i ekspozuar ndaj kushteve atmosferike gjë që ka sjellë dhe dëmtimin e tij në disa pjesë. Mbi mur mund të gjejmë fragmente të tubit të thyer.

Do të kryhet riparimi dhe restaurimi i sistemit hidraulik ku është dëmtuar dhe ekspozuar që shtrihet në 10m gjatësi dhe kalon në pjesën e sipërme të muraturës.

- pastrimin e kanalit ekzistues;
- evidentimin e elementeve të ruajtura të tubacionit;
- pastrimin e kujdesshëm të fragmenteve ekzistuese;
- stabilizimin e pjesëve të ruajtura;
- mbulimin e kanalit me rrasa guri.

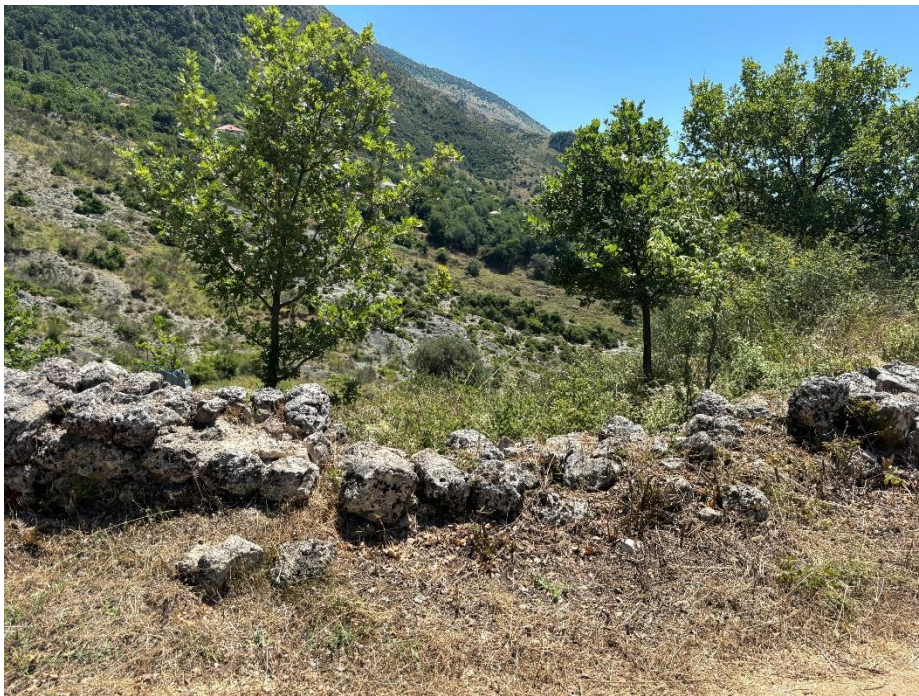
Një nga problematikat më të evidentuara në objekt është rrënimi i pjesshëm i muraturës në një segment që ndodhet në lidhje me pjesën e terrenit në ngjitje drejt Kodrës së Melanit. Dëmtimi fillon në një distancë prej rreth 6 m nga porta/hapësira e kalimit të akuaduktit dhe vijon deri në pjesën ku struktura bashkohet me terrenin në ngjitje të kodrës. Në këtë segment është konstatuar humbje e konsiderueshme e volumit të muraturës, çrregullim dhe zhvendosje e gurëve, si dhe prani e elementeve të rrëzuara dhe të shpërndara përgjatë shpatit.

*Fig. 9 Pamje nga muri i dëmtuar*

Në zonat ku muratura paraqet ndërprerje lokale ose shkëputje të elementeve konstruktive, do të kryhet riparimi dhe konsolidimi lokal me teknikën “qep-shqep”. Kjo ndërhyrje do të përdoret për të rivendosur vazhdimësinë e muraturës në zonat e dëmtuara, duke përdorur, sipas disponueshmërisë dhe përshtatshmërisë, gurë antikë/origjinalë të ruajtur nga vetë struktura ose në afërsi të saj. Gurët do të vendosen në mënyrë të integruar me muraturën ekzistuese, duke respektuar nivelin e rreshtave; drejtimin e muraturës; përmasat e gurëve; strukturën konstruktive të zonës ku kryhet ndërhyrja. Lidhja e elementeve do të realizohet me llaç me bazë gëlqereje.

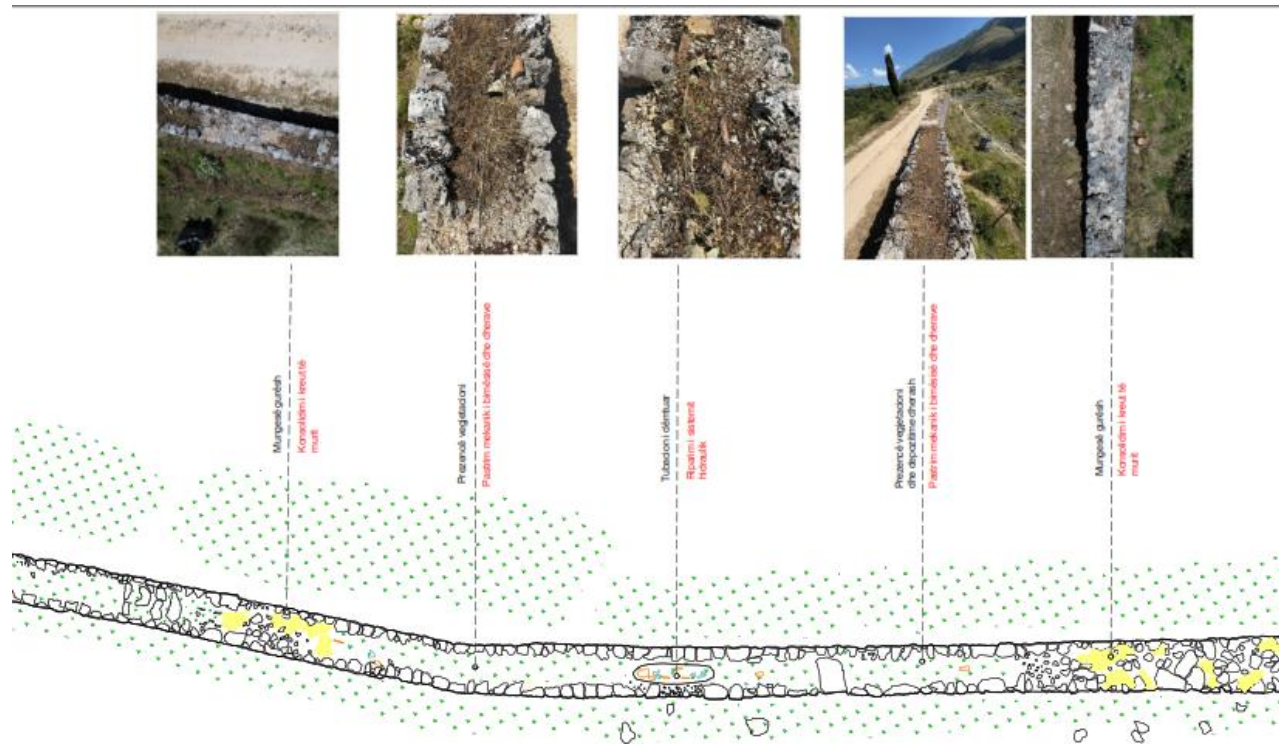
Fig.10 Planimetri, patologjitë dhe ndërhyrjet që do të kryhen në një pjesë të saj.

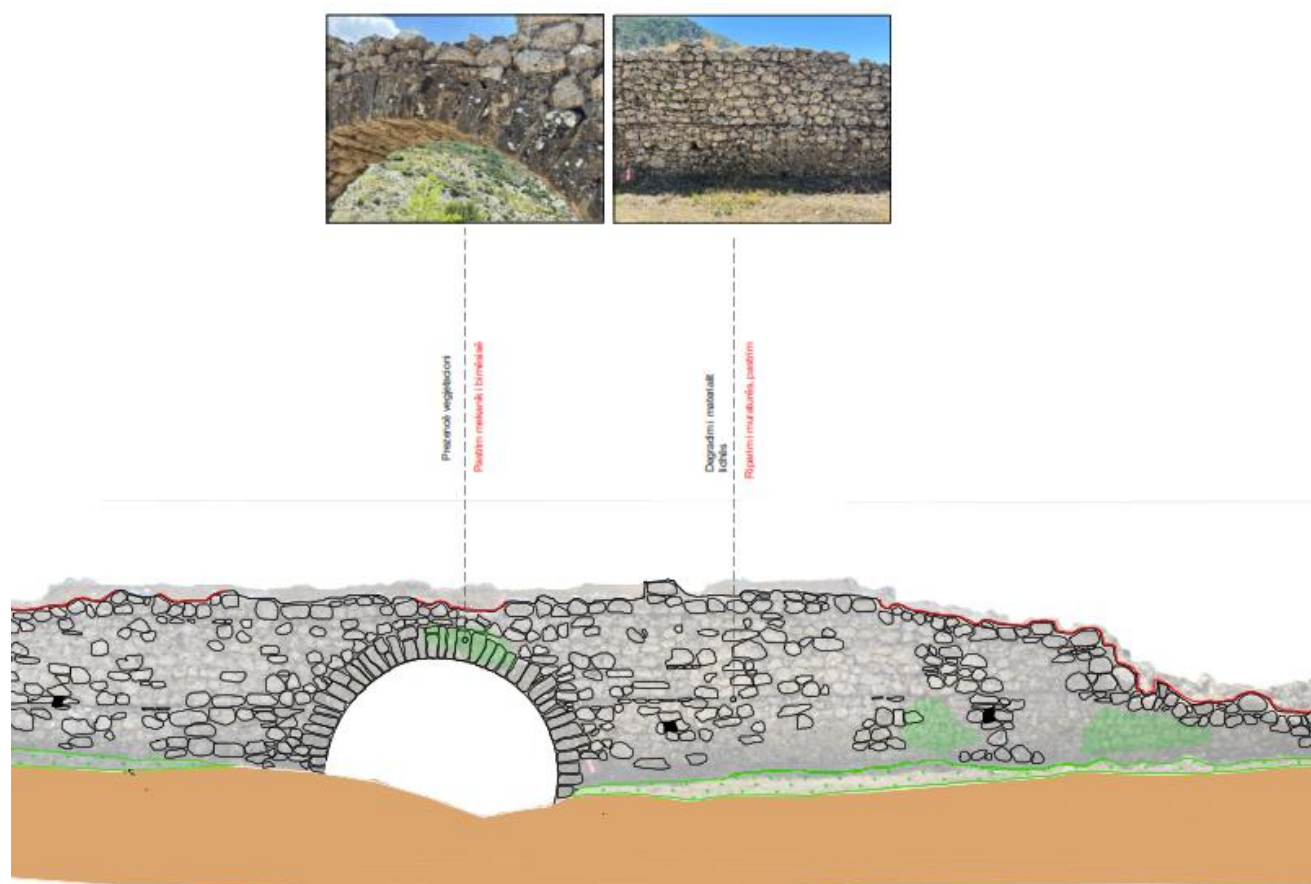
*Fig. 14 Fasada perëndimore, patologjitë dhe ndërhyrjet*

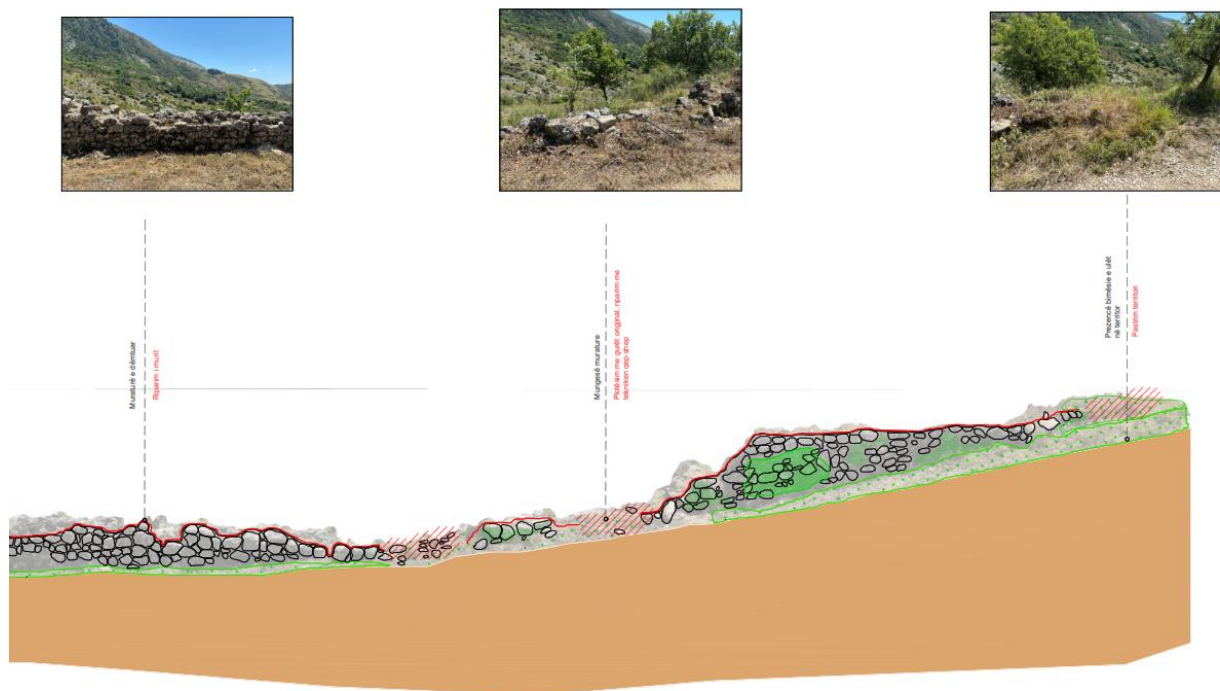
*Fig.15 Fasada perëndimore, patologjitë dhe ndërhyrjet*
