**OBJEKTI: PASTRIMI, SISTEMIMI DHE RRETHIMI I KISHËS TË  
MANASTIRIT TË SHPËRFYTYRIMIT CATISTË**

## **SPECIFIKIME TEKNIKE**

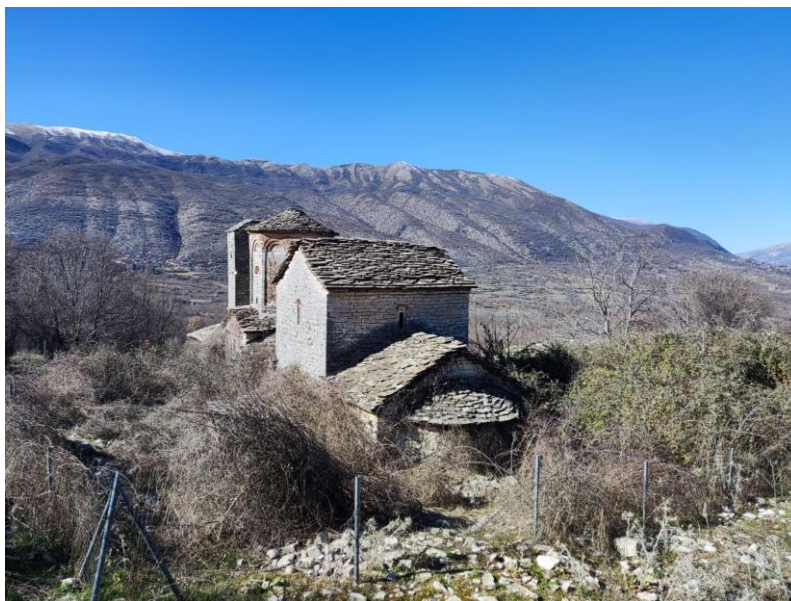
*Figure 1*

Objekti në  $\frac{3}{4}$  e tij është i paaksesueshëm nga vegjetacioni i ulët që ka mbuluar gjithë territorin. Në projekt është parashikuar pastrimi nga ky vegjetacion. Bimësia do të pritet sa më afër sipërfaqes së tokës duke bërë edhe pastrimin e rrënjëve të bimësisë aty ku ka mundësi. Edhe ketu do të përdoren doreza lëkure, kosore si dhe këpucë lëkure të gomuara.

Pasi të jetë bërë prerja e bimësisë, mbetjet do të sistemohen larg territorit në mënyre që territori të mos mbushet me shkurre të kalbura dhe të copëtuar. Ky zë matet me  $m^2$  sipërfaqe të pastruar.

Rekomandohet të përdoret herbiciti që të mos krijohet bimësi në një kohë të shkurtër.

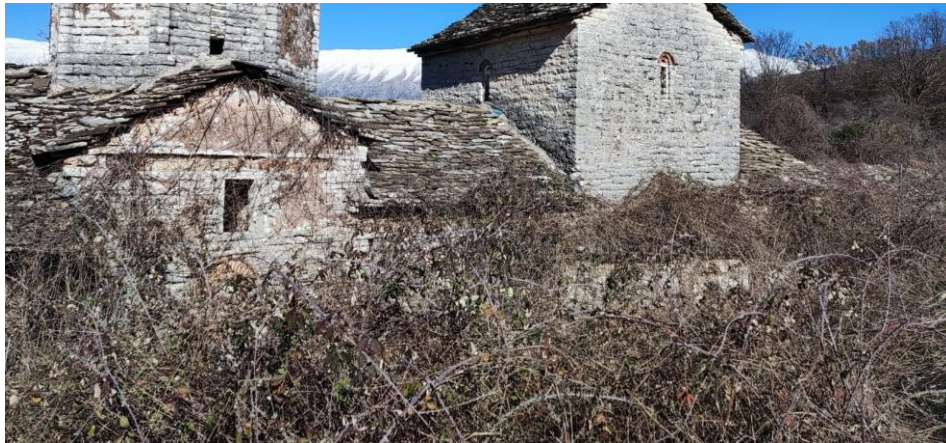
*Figure 2*

Për të studiuar më mirë problematikat e muraturës së strukturave përreth kishës, fazë kjo e rëndësishme në përpilimin e projektit përfundimtar të ndërhyrjeve në Manastirin e Çatistrës, paraqitet e nevojshme si fillim eliminimi dhe pastrimi i hapësirave kryesore të brendshme dhe përreth kishës nga bimësia e ulët dhe shkurret. Ky hap do të ndihmojë më pas dhe procesin tjetër që ka të bëjë me evidentimin e problematikave që mund të këtë muratura e kishës.

Pastrimi i bimësië të miraturës të kishës do të bëhet pasi është bërë pastrim i bimësisë në ambientin përreth. Gjithashtu do të shikohet mundësia e aplikimit të biosolucionit për të mos patur ripërtëritje të bimësisë në muraturen e kishës.

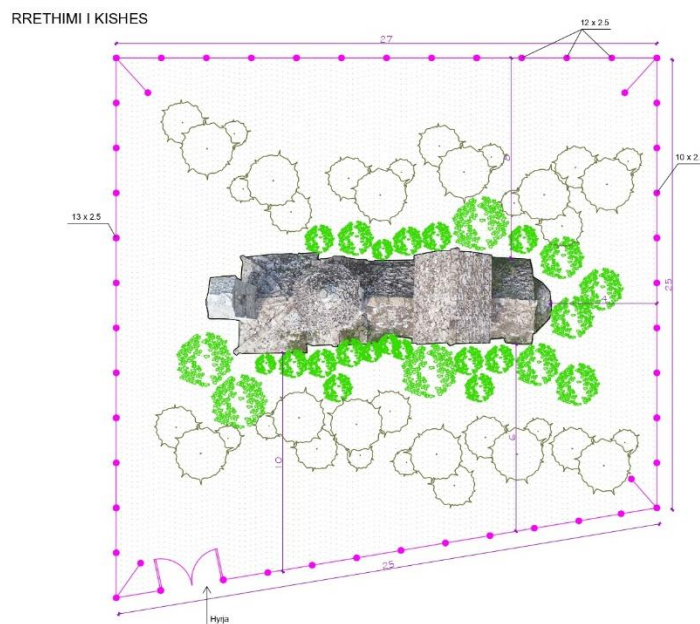
Figure 3

Objekti ka qënë i rrethuar me rrjetë të zinkuar të kapur në tuba me xingato. Nga konstatimi që është kryer, rrethimi i objektit sot është në gjëndje shumë të keqe. Tubat janë në gjëndje të mirën dërsat rrjeta është dëmtuar dhe zverdhur në disa vende. Në projekt do të përdoren kollonat e tubave xingato me diametër 50 mm . Në pjesën më të madhe, tubat paraqiten në gjëndje të mirë, të vendosura në drejtim vertikal dhe të fiksuara mirë. Gjatësia e tubave është 1.2 m të vendosura cdo 2.5 m nga njëri - tjetri. Në kënde janë vënë kollona të përforcuara. Para se të vendoset rrjeta do të bëhet kontrolli i të gjitha kollonave dhe në qofte se konstatohet ndonjë kollonë e dëmtuar do të zëvendësohet. Më pas, do të vendoset rrjeta e telit e cila do të jetë rrjetë me cilik të zinkuar i veshur me pvc ngjyrë jeshile me diametër  $\varnothing 2.8$  mm 50x50 mm. Ato do të përforcohen me çelik të zinkuar me diametër 4 mm një në fillim dhe një në fund të gërshetuara në formë kryqi (sipas skicës) për të përforcuar rrjetën e telit të veshur. Lartësia e rrjetës së veshur duhet të jetë 1.2 m.

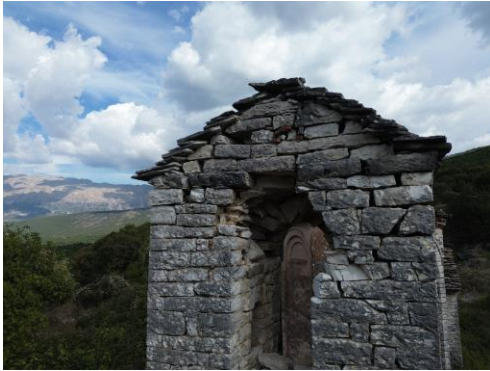
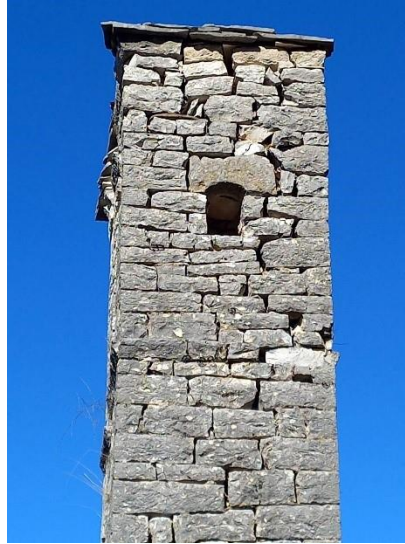
*Figure 4*

Kambanarja në krye të saj aty ku ka qënë e vendosur këmbana ka dëmtime të muratures. Nga konstatimi jonë ky dëmtim ka ardhur nga heqja ose vjedhja e këmbanares duke dëmtuar krahët mbështetës dhe gjendjen e harkut në faqen perëndimore të tij. Më pas ka ardhur edhe dëmtimi i murit në pjesën jugore po në këtë nivel duke rrezikuar shëmbjen e muraturës. Muri këmbanares në këtë pjesë është mur i lartë pa llaç dhe riparimi do të jetë i tillë. Pasi të vendoset skela dhe të krijohet një platformë rreth e rrotull këmbanares për të hequr guret (duke i shënuar ato për ti vendosur në pozicionin fillestar). Në fasadën e faqes perëndimore mungon një pjesë e harkut i cili do të bëhet i ri. Punimi i gurëve që do të vendosen do të bëhet sipas gureve në faqen lindore duke ruajtur mënyren e punimit dhe simetrinë e këmbanares.

Ky zë matet me  $m^3$  muraturë të restauruar me teknikën shqep-qep.

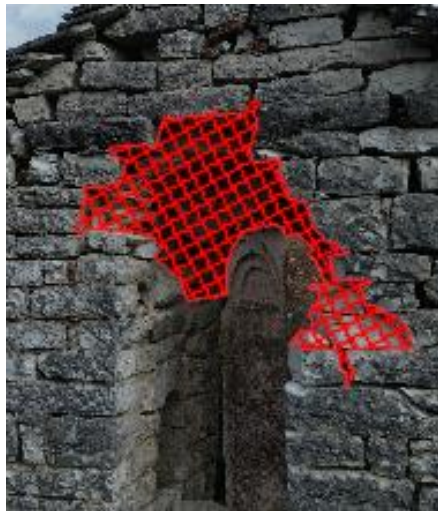
*Figure 5*

Ndërtimi i pjesës të dëmtuar të qemerit të kambanarios pasi është në gjendje kritike për tu rrëzuar. Kjo do ndërhyrje do të bëhet pasi të jetë vendosur skeleri në pjesën e këmbanares, do të përgatitet harku i qemerit në tokë dhe do të montohen në pjesën e munguar të këmbanares.

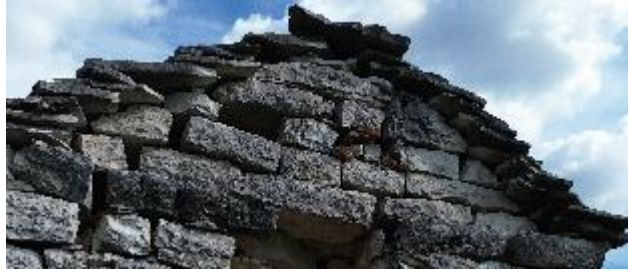
*Figure 6*

Ky zë përfshinë riparimin e mbulesës të këmbanares e cila do të hiqet dhe do të ribëhet pasi të riparohet muri dhe qemeri.

Duhet të përdoret sa më shumë materiali ekzistues dhe heqja të bëhet me kujdes duke ruajtur materialet ekzistuese. Ky zë matet me m<sup>2</sup>.

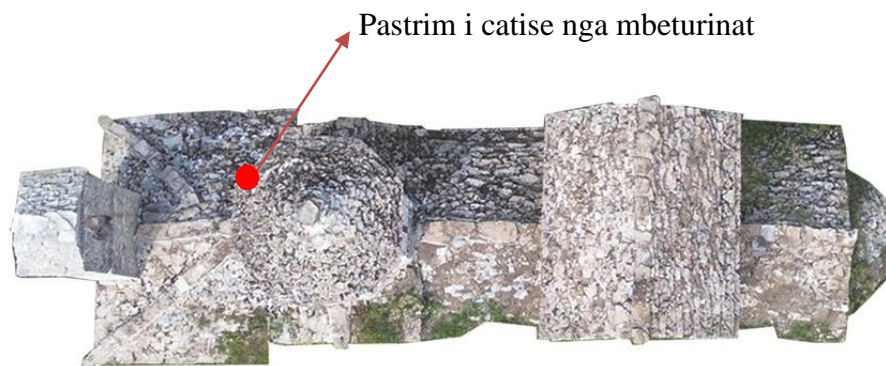
*Figure 7*

Catia duke qënë se ëshë e ndertuar në kube sheshimi, eshte ndërtuar me llac me pjese kapriate druri etj, si dhe me mbeturia të tjera. Pasi të hiqet rasa e gurit , catia do të pastrohet nga mbeturina dhe do të transportohen larg objektit.

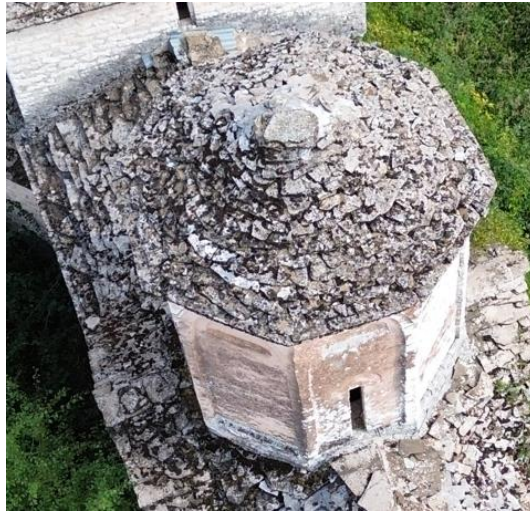
*Figure 8*

Rasa e gurit ekzistuese, sic shfaqet në pjesen më të madhe ka zënë myshqe dhe mbeturina të tjera . Pasi të zërthehet catia, rasa e gurit do të zbresi poshtë, do të pastrohet dhe do të seleksionohet duke hequr ato që kanë pësuar carje si dhe ato që jane thyer. Me pas, do të vendosen ato që janë në gjëndje të mirë dhe aty ku ka mundësi të kthehen nga ana tjetër.

Pasi të zbërthehet catia ajo do të pastrohet nga mbeturinat ku më pas do të fillojë montimi i rasave të gurit. Duke qënë se një pjesë e catisë është me struktura të kurbëzuara, rafshimi i saj për të shtuar rasat e gurit do të bëhet si ajo ekzistuese me llac gëlqere dhe pjesërisht me konstruksion druri . Ky zë matet me m<sup>2</sup>.

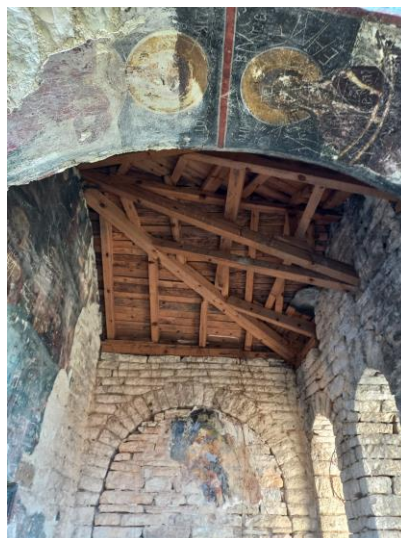
*Figure 9*

Te pjesa e hyrjes së kishës është hajati i ndërtuar me konstruksion druri. Pastrimi i kësaj pjese të catisë do të bëhet duke ndërruar petavrën dhe duke kthyer rasën e gurit. Kështu do të shmanget dëmtimi i saj. Ky zë matet me m<sup>2</sup>.

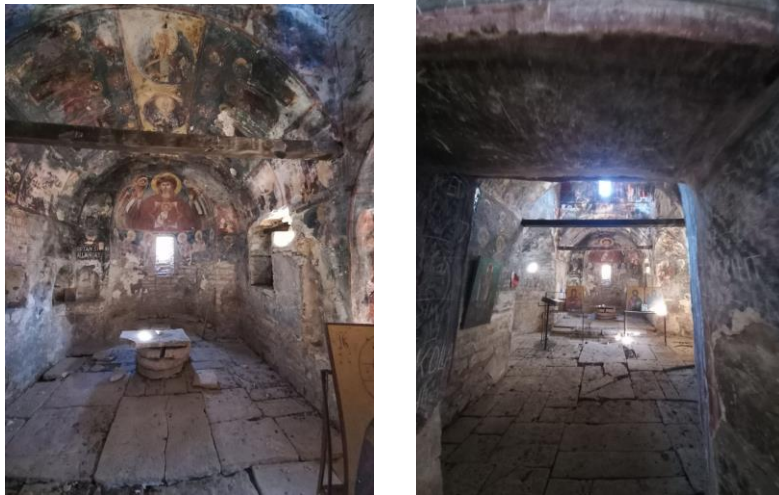
*Figure 10*

Objekti është i shtruar me pllaka guri të skuadruara. Ato kanë lëvizur pjesërisht si nga koha ashtu edhe nga keqbërës të ndryshëm. Ato do të hiqen dhe do të rivendosen në pozicionin e tyre të mëparshëm. Shtrimi do të bëhet duke aplikuar llac gelqere. Në vendet që mungojnë ose janë dëmtuar, të vendosen kapak të rinj të përafërt në trashësi dhe në sipërfaqe me ato ekzistuese.
