***Titulli i projektit:***  
**PROJEKT RESTAURIMI, “ÇESMA E PAÇOMITIT”, PËRMET**

# PROJEKT RESTAURIMI, ÇESMA E POÇEMITIT, PËRMET

Emërtimi i fletës:  
**PATOLOGJITE DHE NËRHYRJET E PROPOZUARA**

Emërtimi i fletës:  
**GEN - PLAN, PAS  
NDËRRHYRJEVE- DETAJ  
KALLDRËMI**

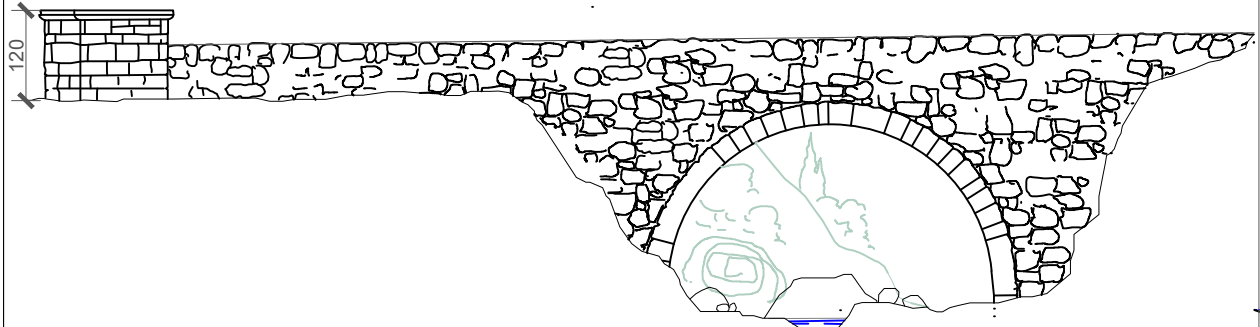
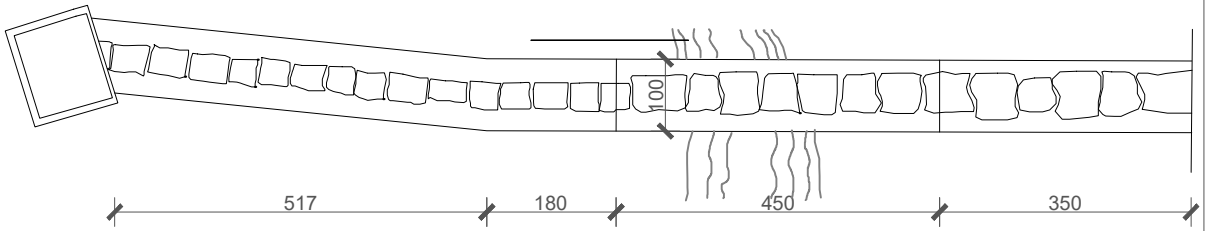
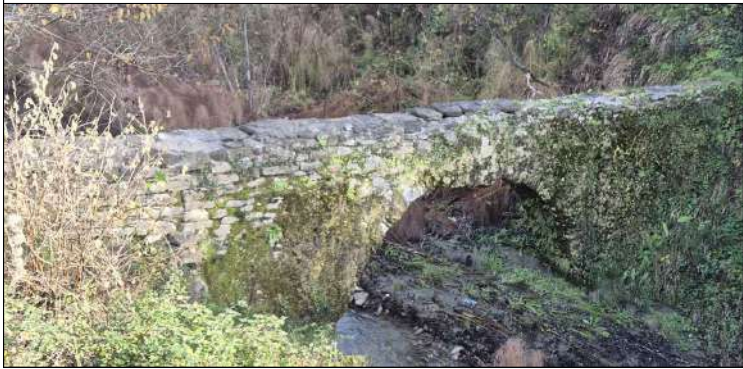
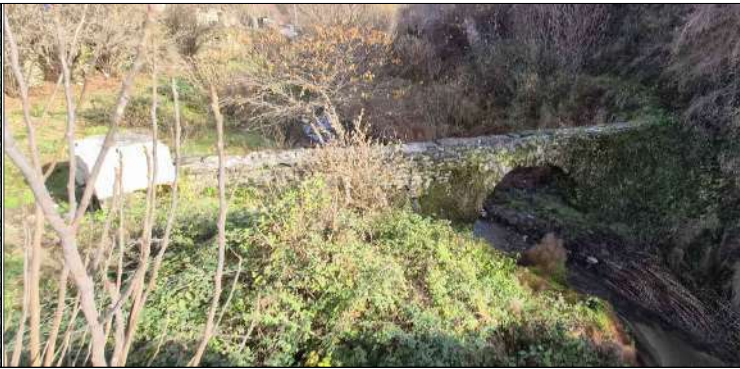
**RILEVIMI**

Harku është gjysmërrisor, me hapësirë dridh 4.5 m dhe gjatësi 1 m. Ai formohet nga një oqesë i ndërtuar me një radhë gurësh të punuar, me lartësi rreth 30 cm. Mbi strukturën e urës është ngritur kanali i ujit, me lartësi 40 cm.

Duke filluar nga kufiri i harkut, kanali vijon me seksion të brendshëm 20 x 20 cm dhe gjatësi rreth 15 m. Kanali është i mbuluar dhe mirëkohet me pllaka guri, të cilat sigurojnë ruajtjen dhe funksionimin e sistemit të ujëpërçës.

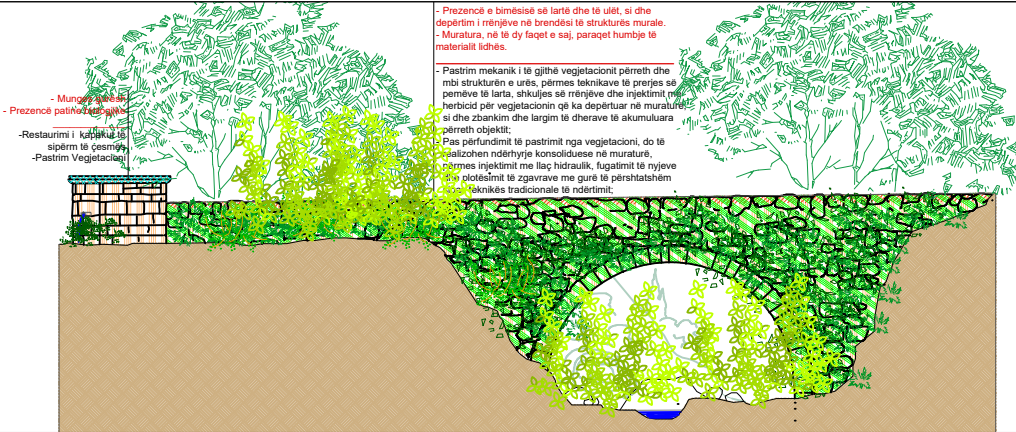
- Mungesë ujë  
- Prezenca patinës biologjike

- Prezenca e bimësisë së lartë dhe të ulët, si dhe depërtim i rrënjëve në brendësi të strukturës murale.

- Muratura, në të dy faqet e saj, paraqet humbje të materialit lidhës.

- Restaurimi i kanalit të sipërm të çesmës  
- Pastrim Vegetacionit

- Pastrim mekanik i të gjithë vegetacionit përreth dhe mbi strukturën e urës, përmes teknikave të prerjes së pemëve të larta, shkuljes së rrënjëve dhe injektimit me herbicid për vegetacionin që ka depërtuar në muraturë, si dhe zbarkim dhe largim të dherave të akumuluar përrreth objektit.

Pas përfundimit të pastrimit nga vegetacioni, do të shpëtohen ndërhyrje konsoliduese në muraturë, qermes injektimit me laç hidroaullk, fugalimit të nyjeve të plotësimit të zgavrave me gurë të përshatshëm me teknika tradicionale të ndërtimit.

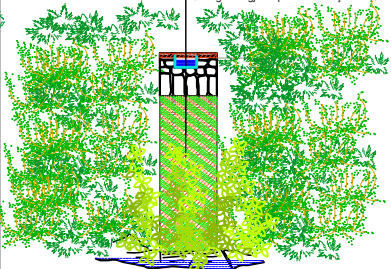
DETAJI I HIDROIZOLIMIT TË KANALIT

3. Humbje e lidhësit në pjesën e qemerit;  
4. Humbje të materialit të mbulimit;  
5. Prezenca e patinës biologjike.

1. Pastrim i gjith materialit të degraduar;  
2. Pastrim i patinës biologjike;  
3. Cmërtim i mbulimit të kanalit;  
4. Pastrim, restaurim dhe hidroizolimi i kanalit, duke respektuar materialet dhe vet pasurinë kulturore;  
5. Ri mbulim i kanalit me rrasa Guri të skuadruara fiksuar me laç hidroaullk;  
6. Fugitim i gjithë qemerit me laç hidroaullk.

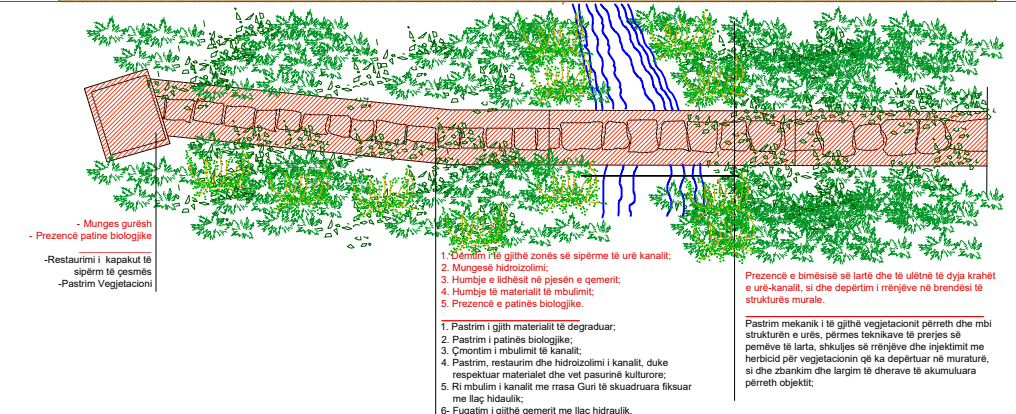
- Mungesë gurësh  
- Prezenca patinës biologjike

1. Cmërtim i të gjithë zonës së sipërme të urë kanalit;  
2. Mungesë hidroizolimi;  
3. Humbje e lidhësit në pjesën e qemerit;  
4. Humbje të materialit të mbulimit;  
5. Prezenca e patinës biologjike.

Prezenca e bimësisë së lartë dhe të ulët në dyja krahet e urë-kanalit, si dhe depërtim i rrënjëve në brendësi të strukturës murale.

- Restaurimi i kapakut të sipërm të çesmës  
- Pastrim Vegetacionit

Pastrim mekanik i të gjithë vegetacionit përreth dhe mbi strukturën e urës, përmes teknikave të prerjes së pemëve të larta, shkuljes së rrënjëve dhe injektimit me herbicid për vegetacionin që ka depërtuar në muraturë, si dhe zbarkim dhe largim të dherave të akumuluar përrreth objektit;

1. Pastrim i gjith materialit të degraduar;  
2. Pastrim i patinës biologjike;  
3. Cmërtim i mbulimit të kanalit;  
4. Pastrim, restaurim dhe hidroizolimi i kanalit, duke respektuar materialet dhe vet pasurinë kulturore;  
5. Ri mbulim i kanalit me rrasa Guri të skuadruara fiksuar me laç hidroaullk;  
6. Fugitim i gjithë qemerit me laç hidroaullk.
