FASADA LINDORE, RILEVIM

Emertimi i projektit:
PROJEKT RESTAURIMI URA E MESIT GJIROKASTËR

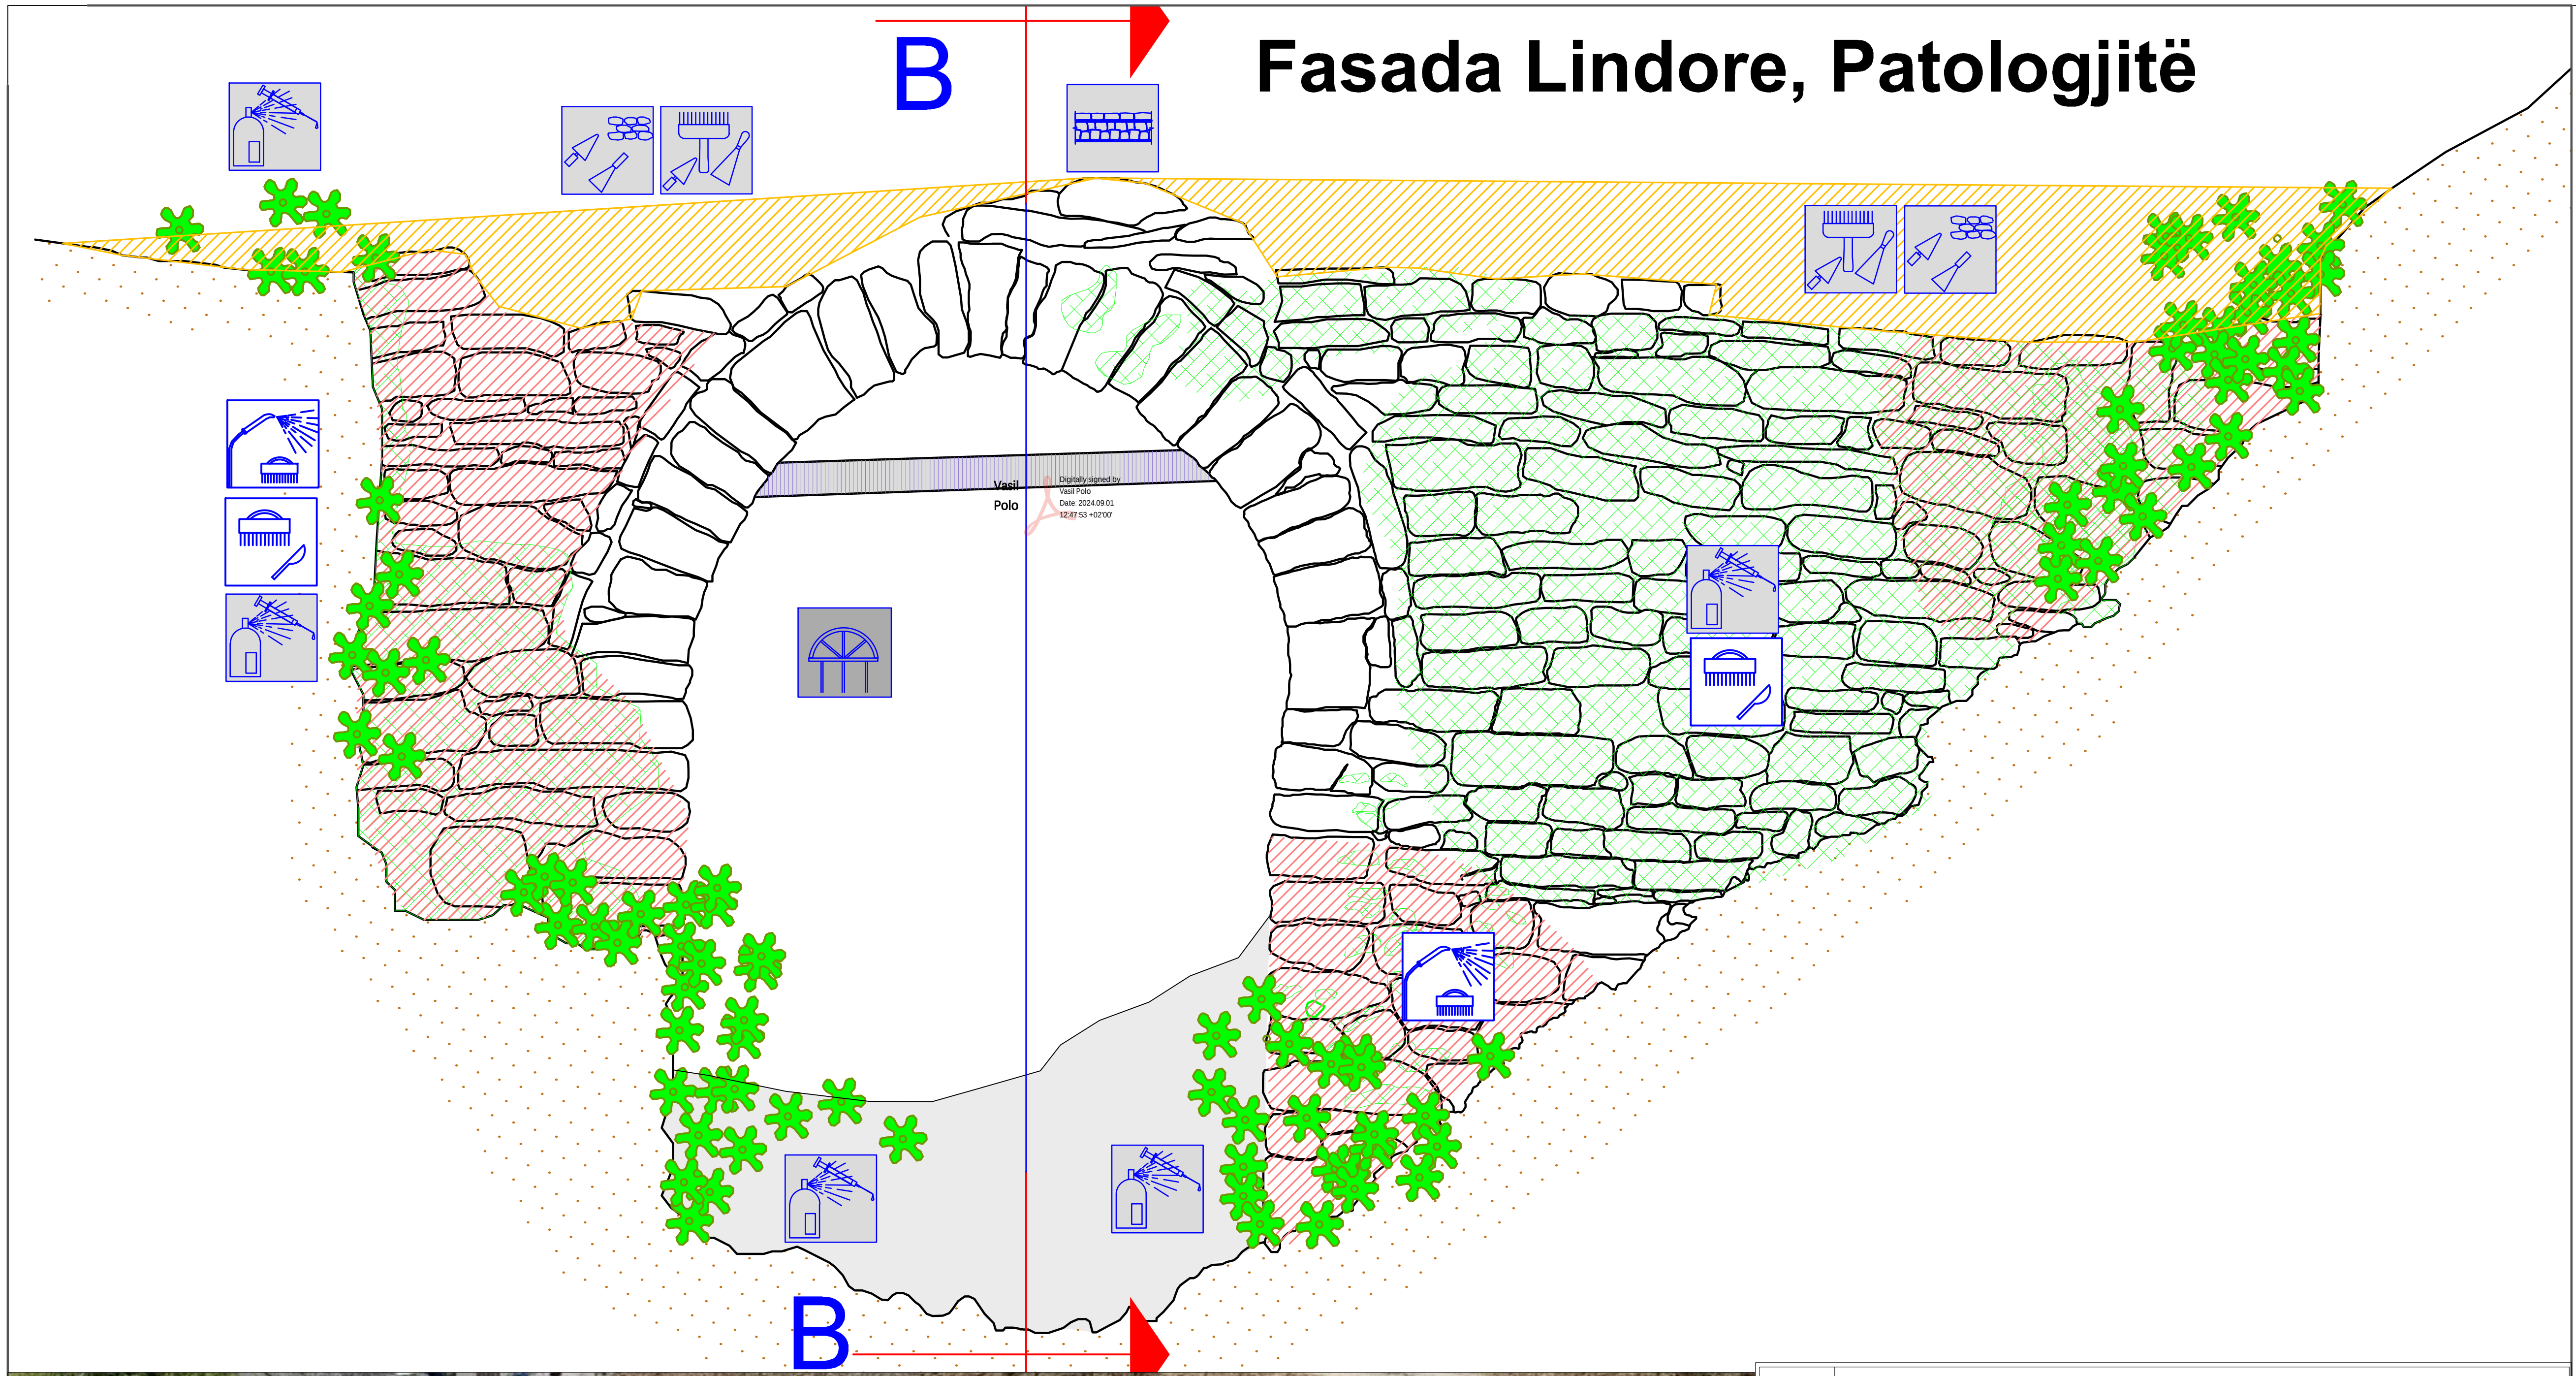
A–4

FASADA LINDORE, PATOLOGJITË

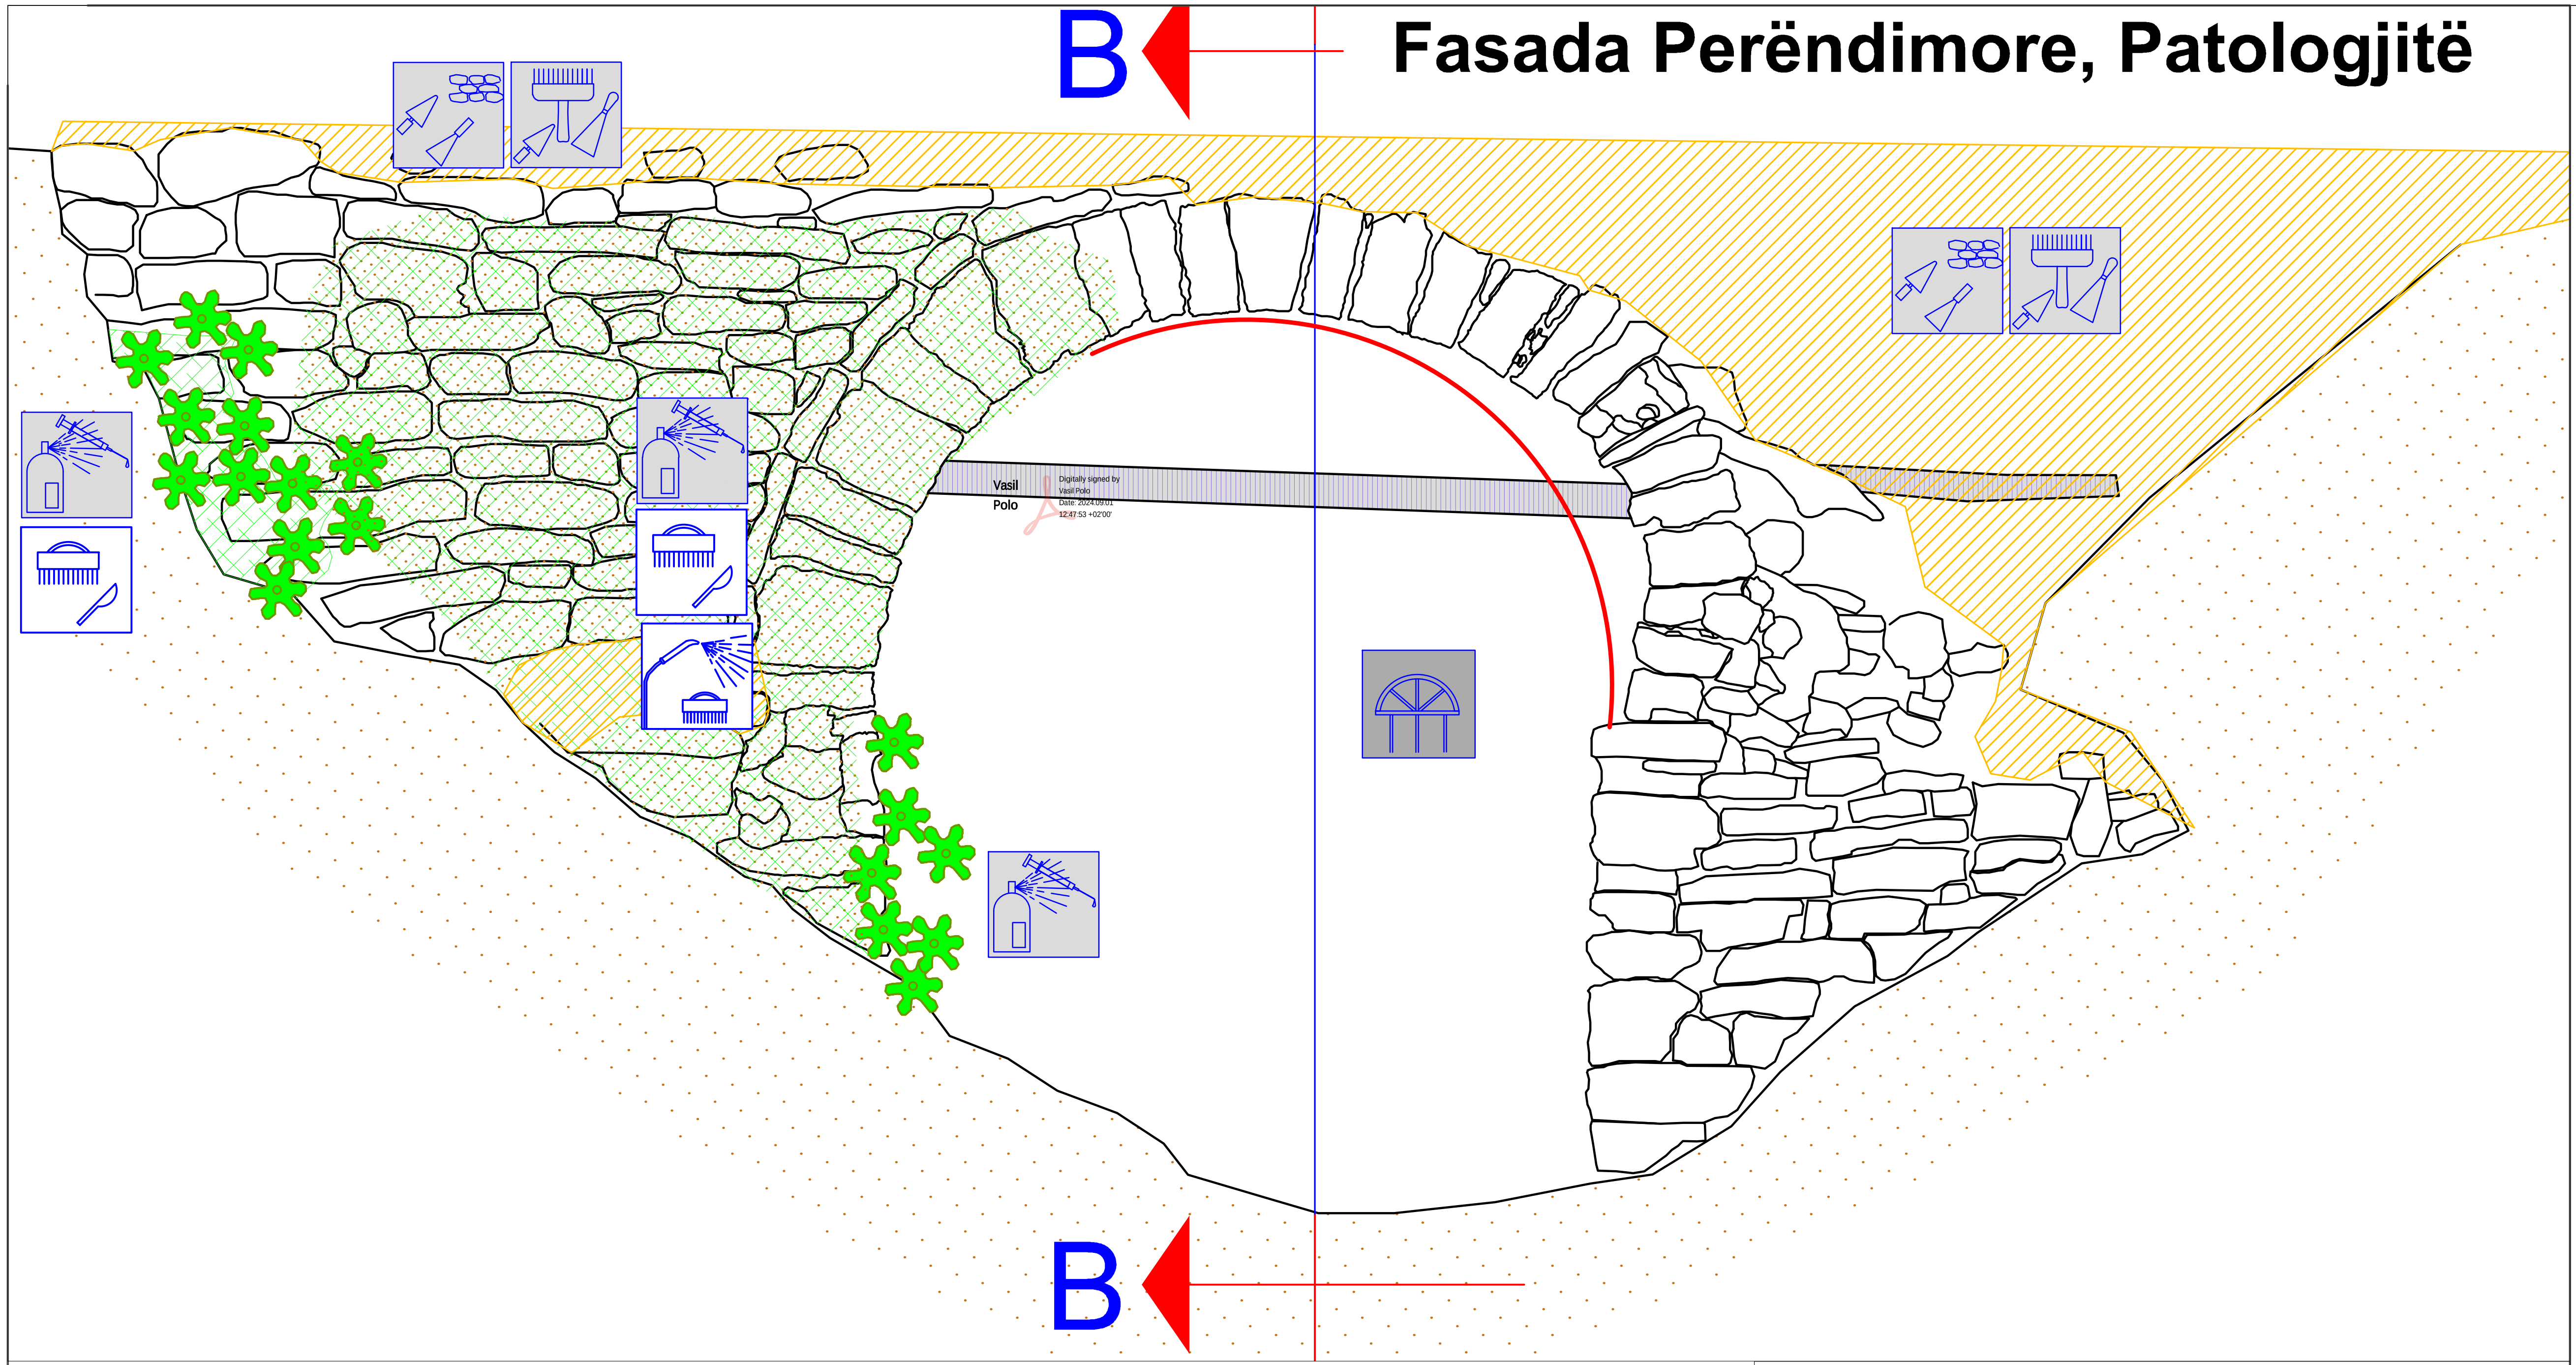
A–5

FASADA PERËNDIMORE, PATOLOGJITË

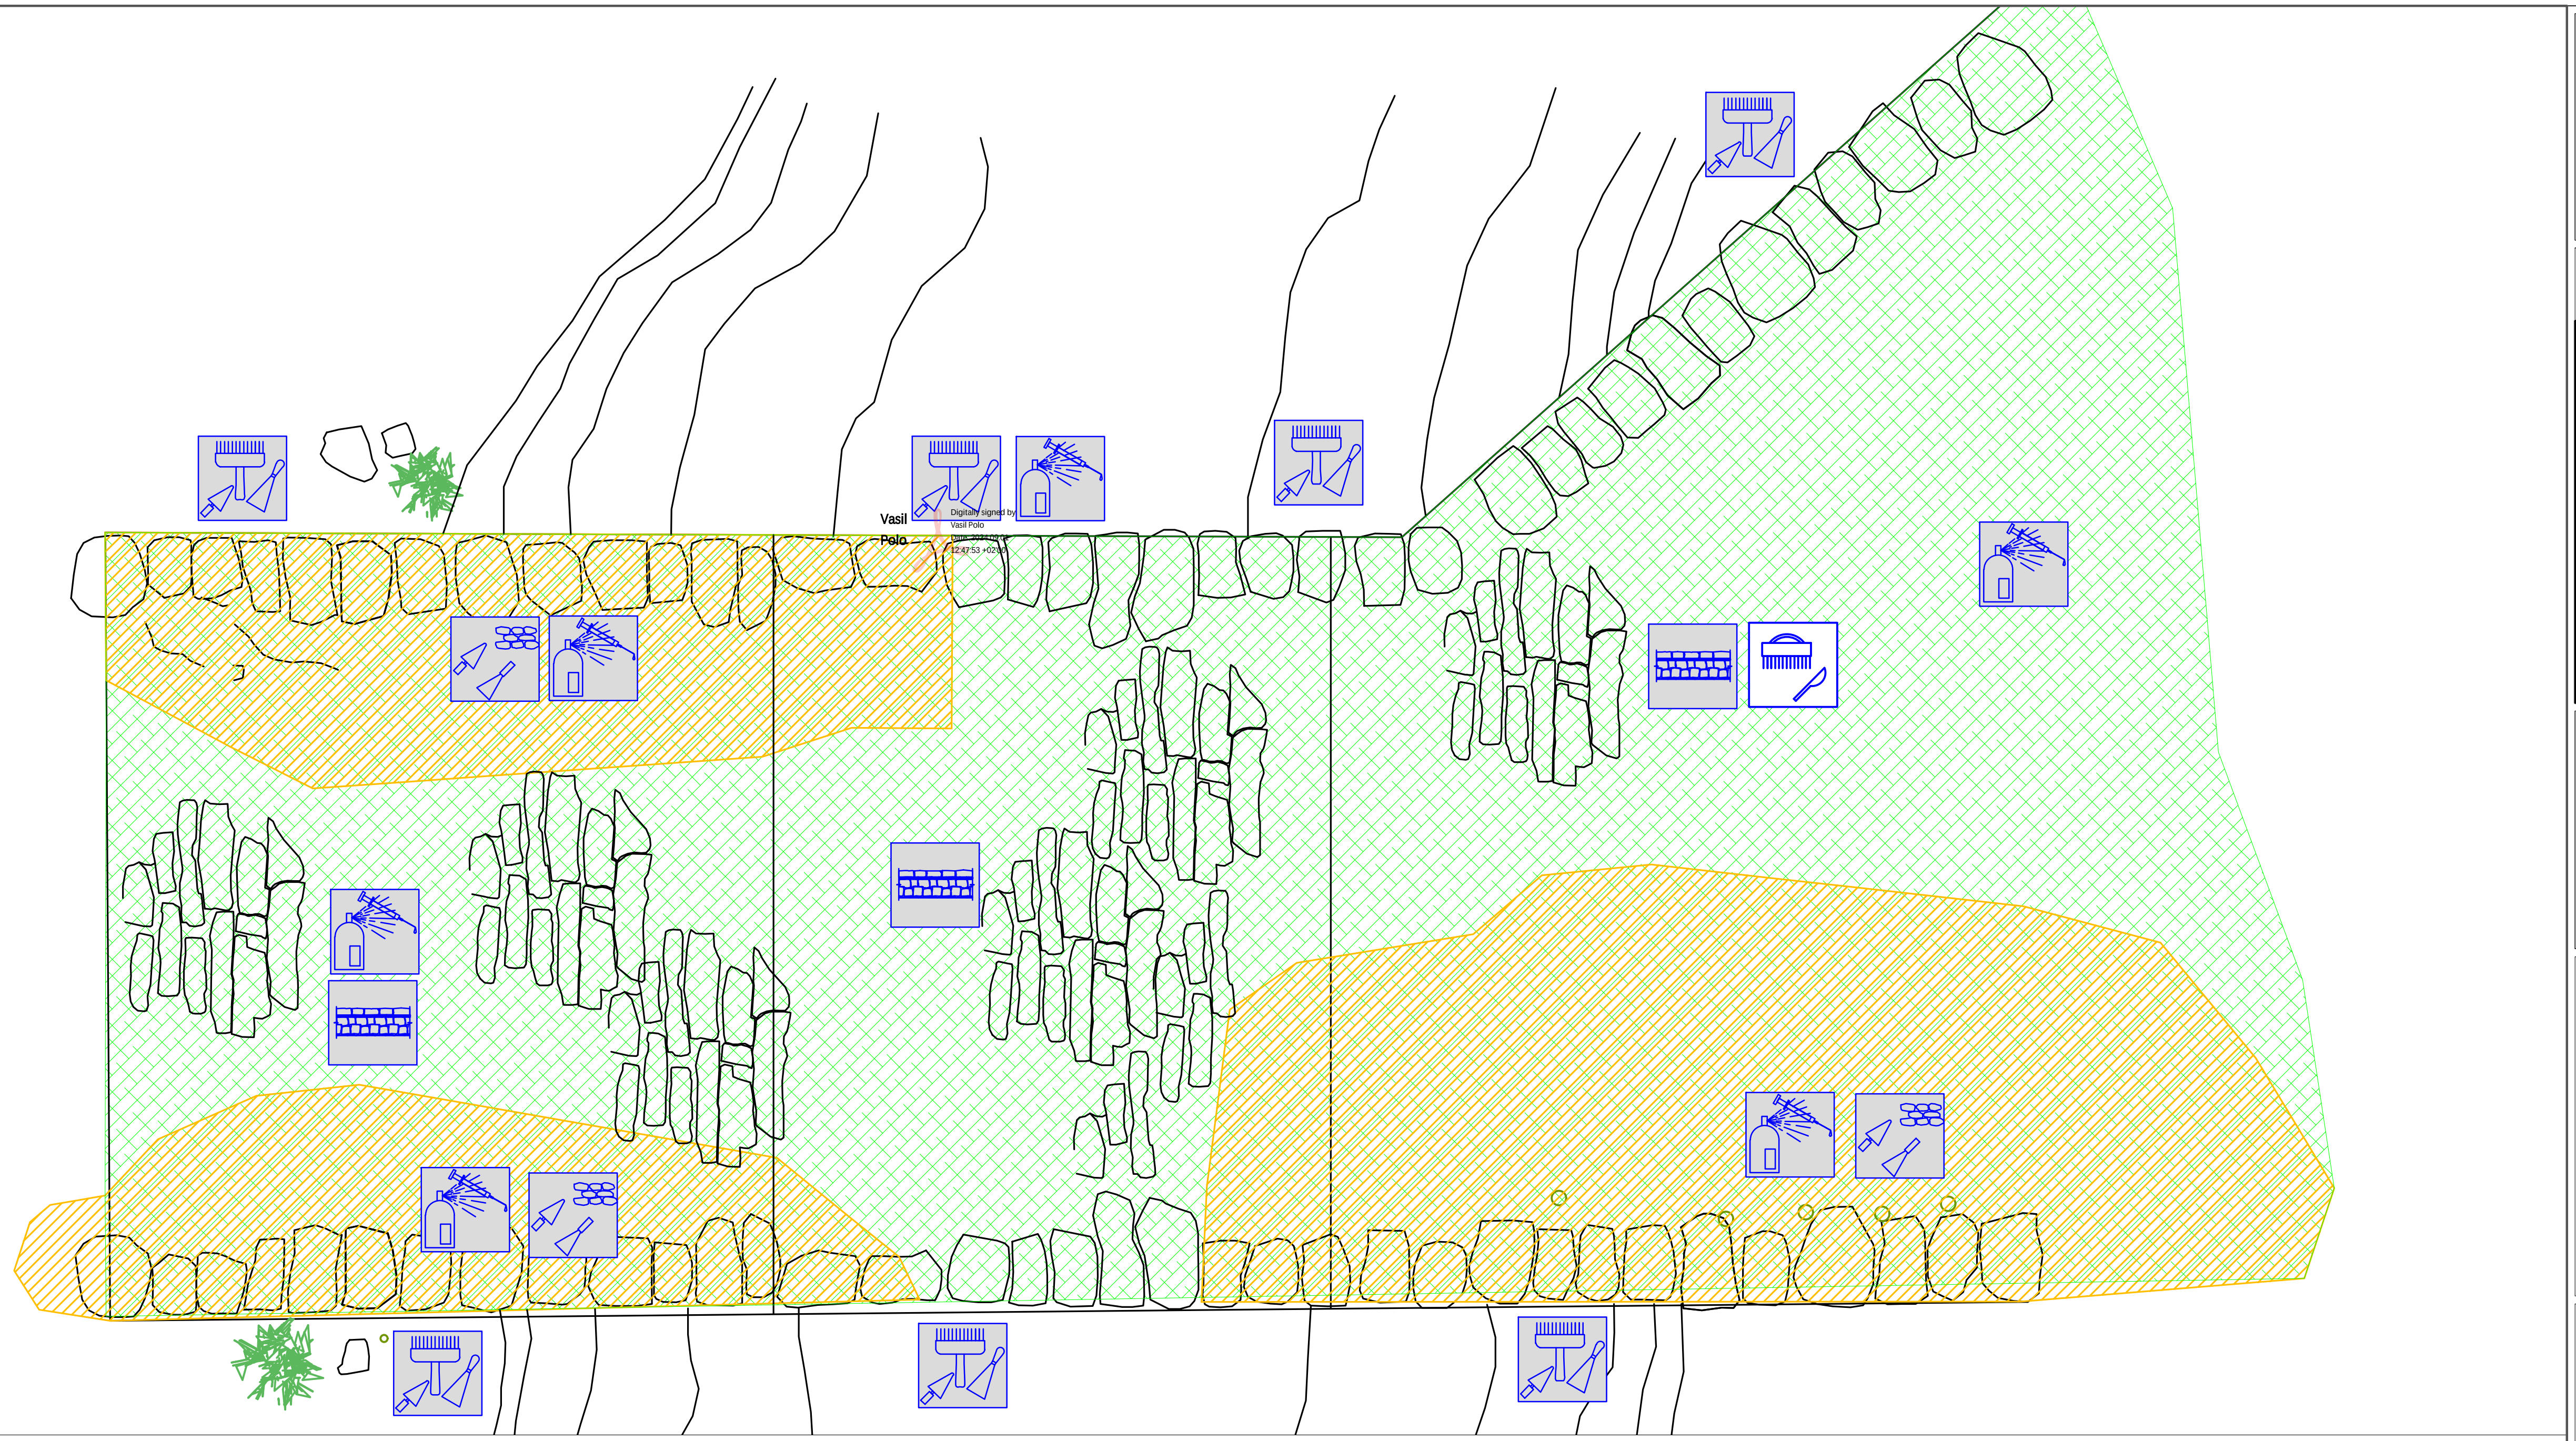
A-6

PLANIMETRIA, PATOLOGJITË

Pajantimi me material druri i qemerit te ures parealizimit te nderhyrjeve restauruese .
	Konsolidimi dhe ri'integrimi i murit të dëmtuar në bërthamën e saj.
	Konsolidim dhe ndërtim i kalldrëmit sipas gjurmëve origjinale të tij të shtruara me gurë kave të zinj vendosur ratë e kelliç me mbushje rëre në fugat.
	Riparim i bordurave anësore
	Pastrim i vegjetacionit nëpërmjet aplikimit të herbicideve.
	Pastrim i patinës biologjike -Heqje mekanike e depozitimeve sipërfaqësore me furca . -Heqje mekanike e bimësisë sipërfaqësore.
	Pastrim i depozitimeve siperfaqesore 1) Heqje e pluhurave dhe depozitimeve me furcë. 2) Heqje e depozitimeve me shpërlarje me ujë.

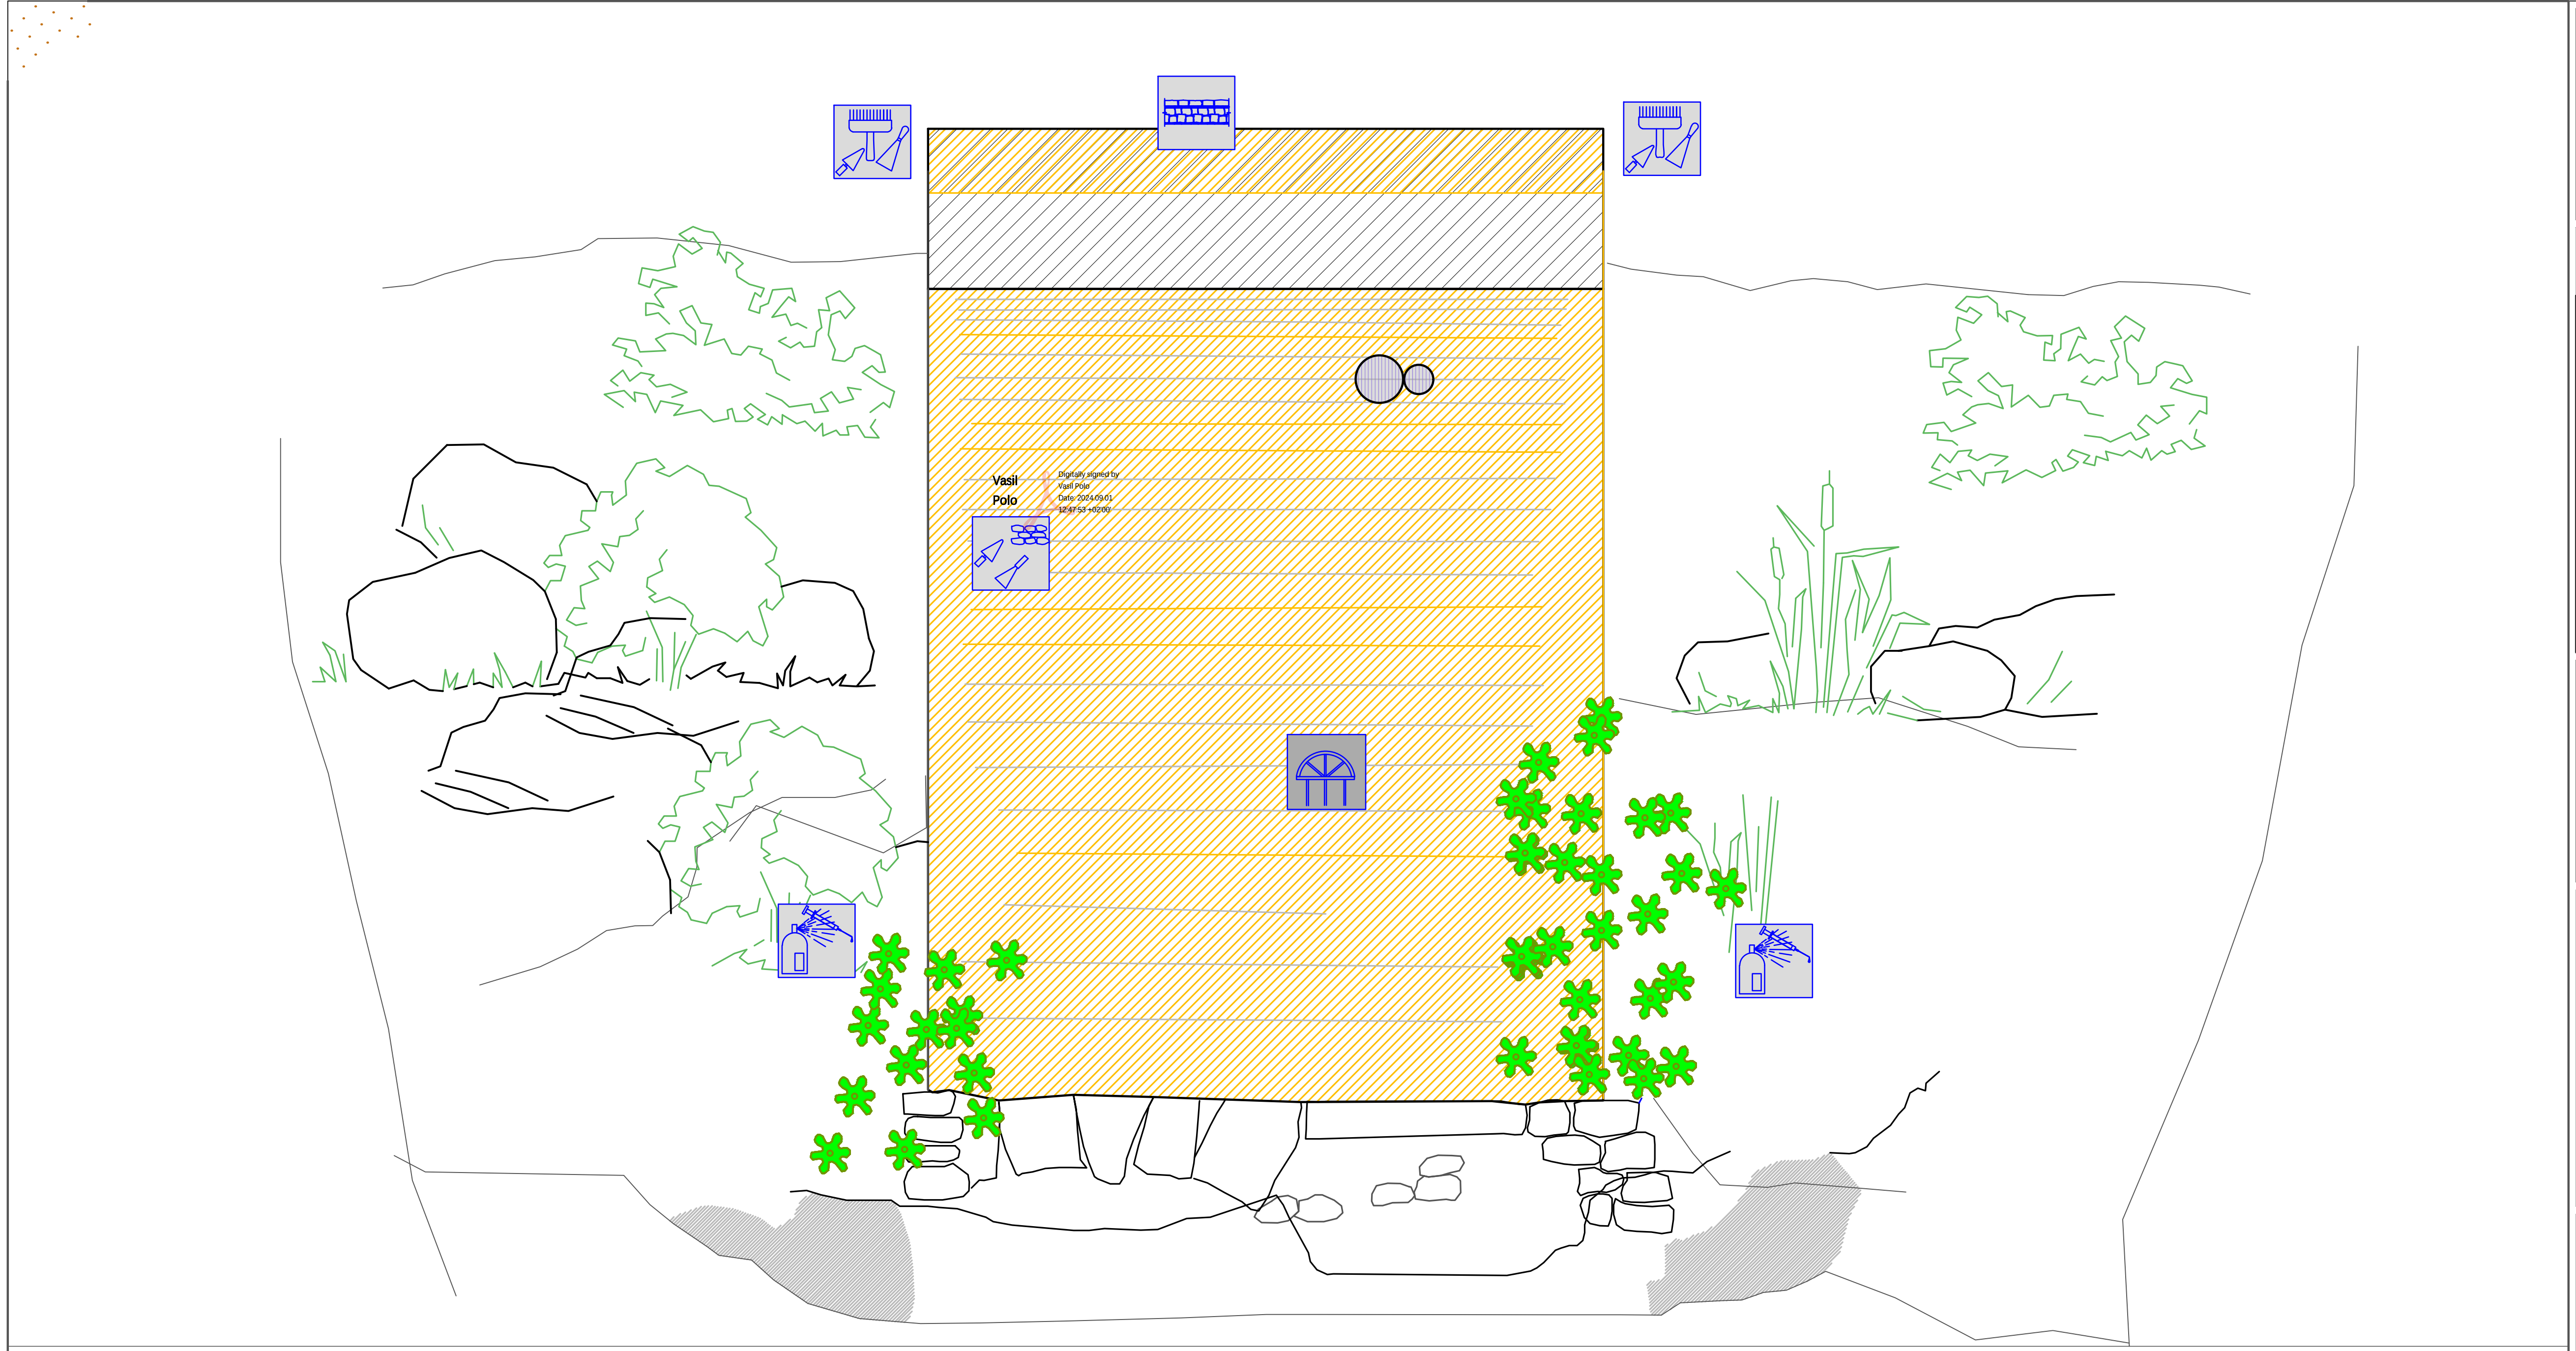
A-7

PRERJE B-B, PATOLOGJITË

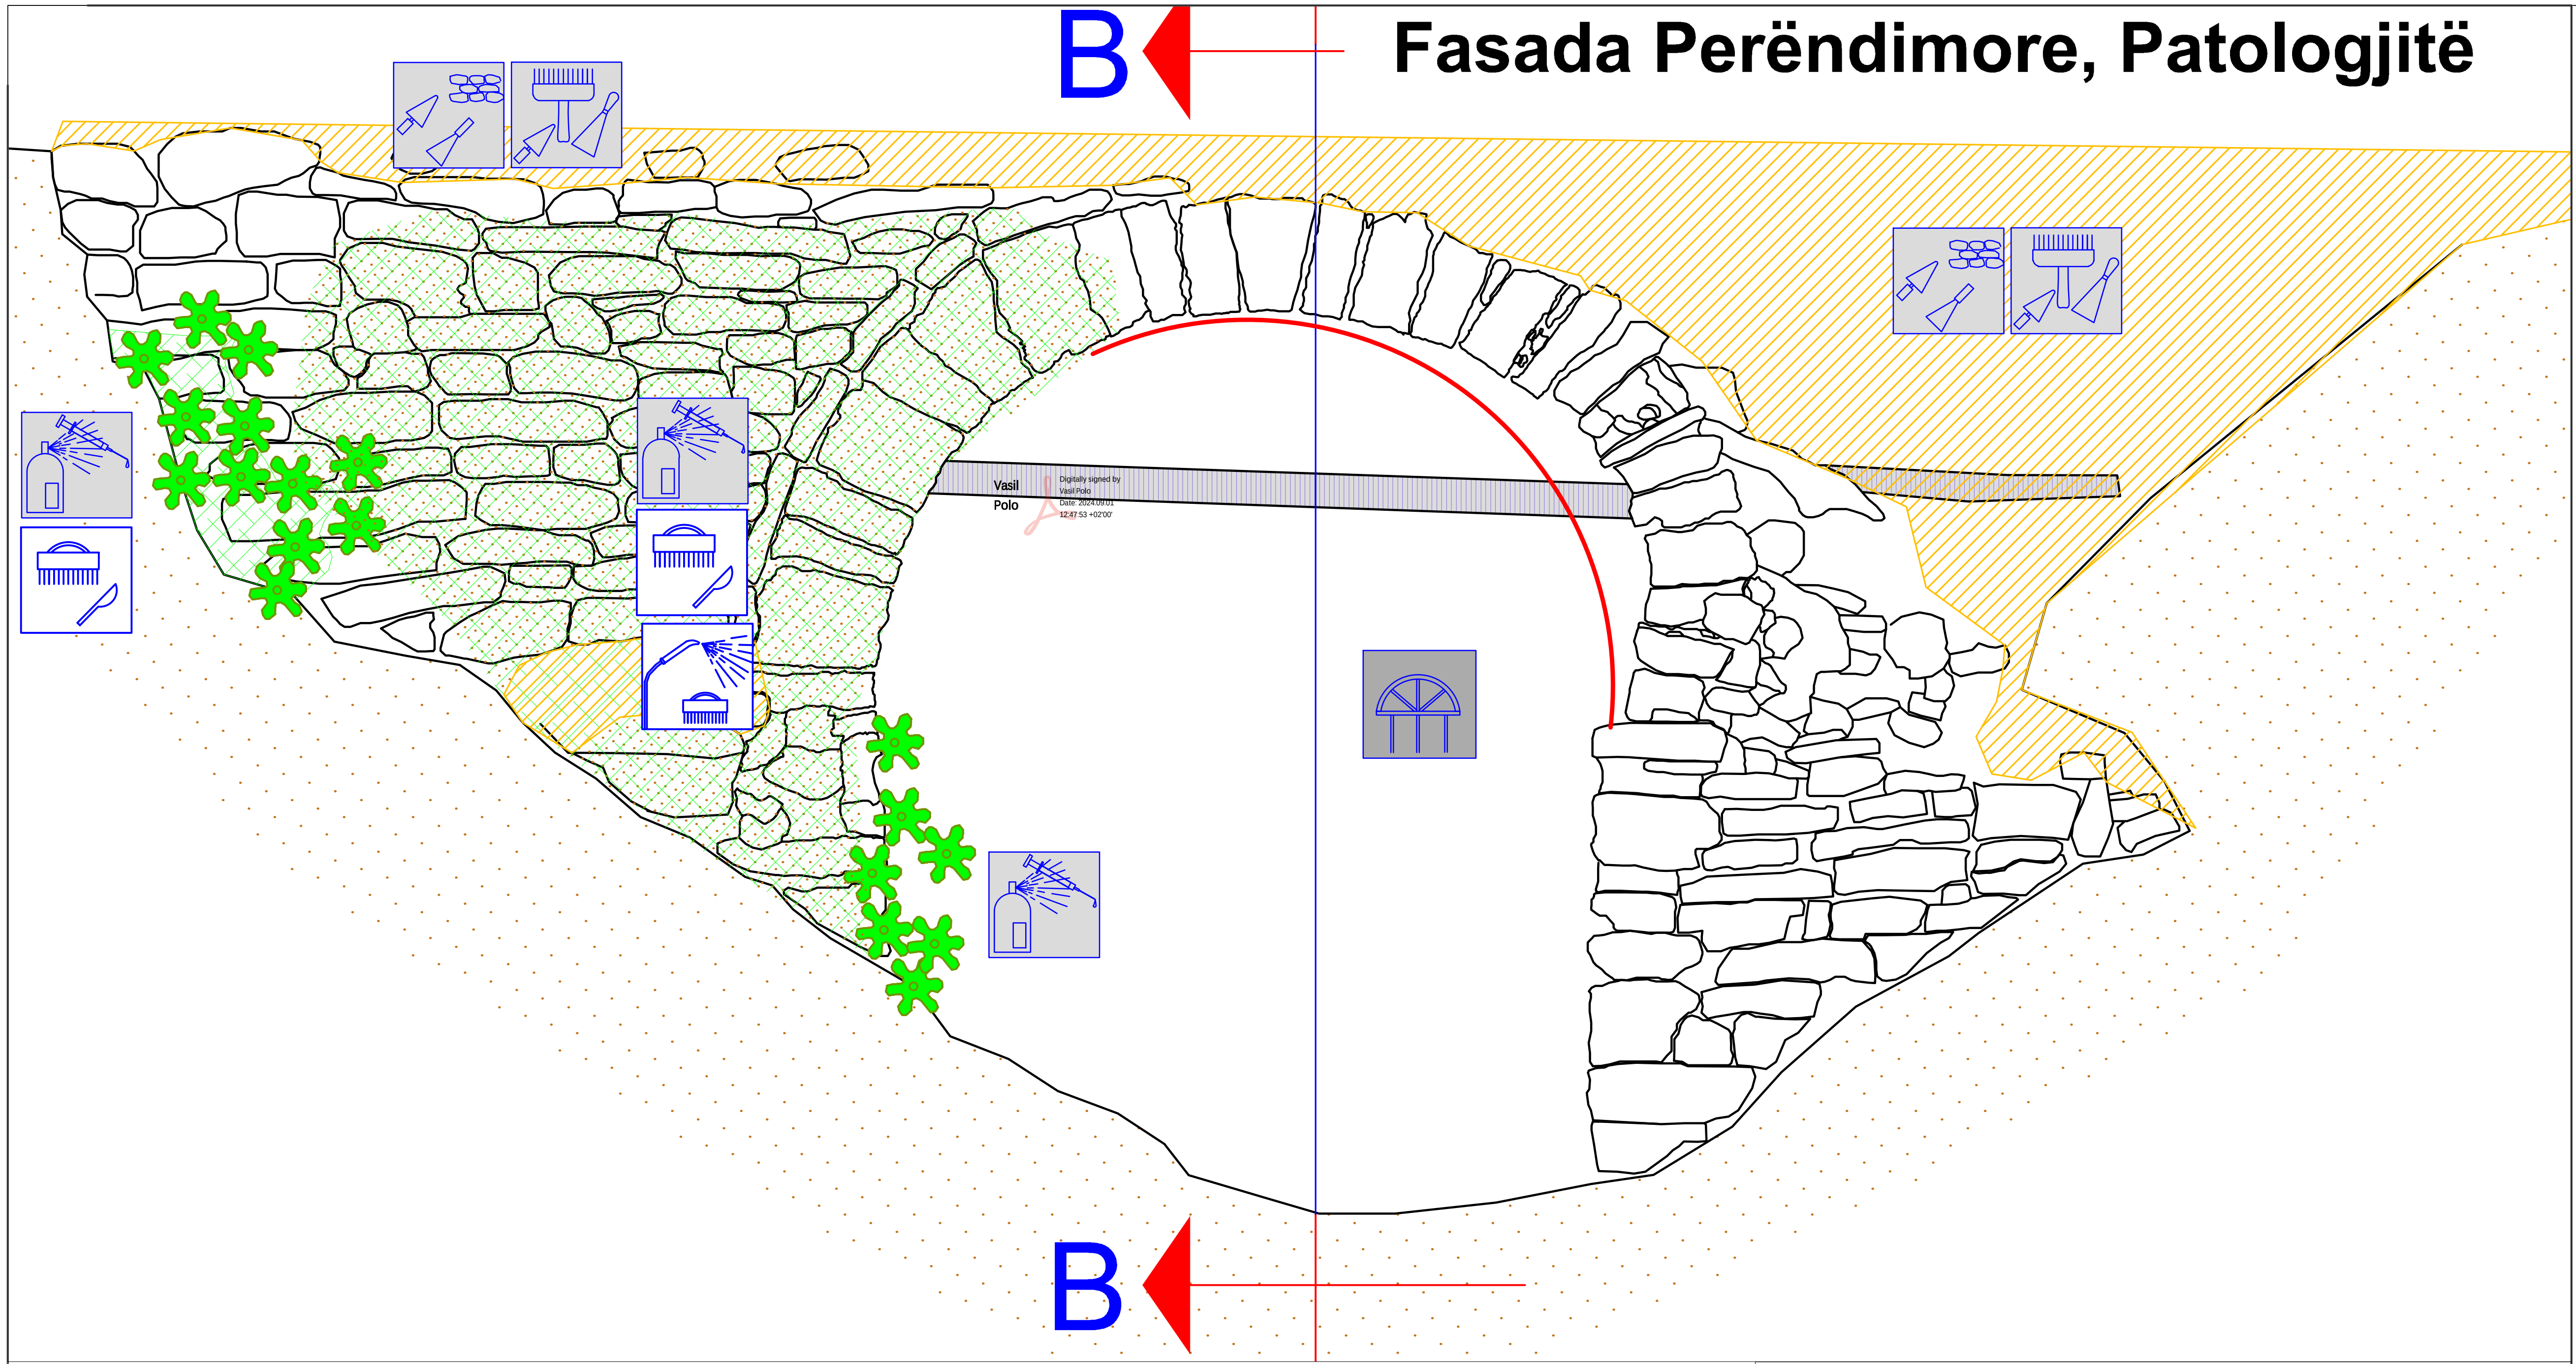
A-5

FASADA PERËNDIMORE, PATOLOGJITË

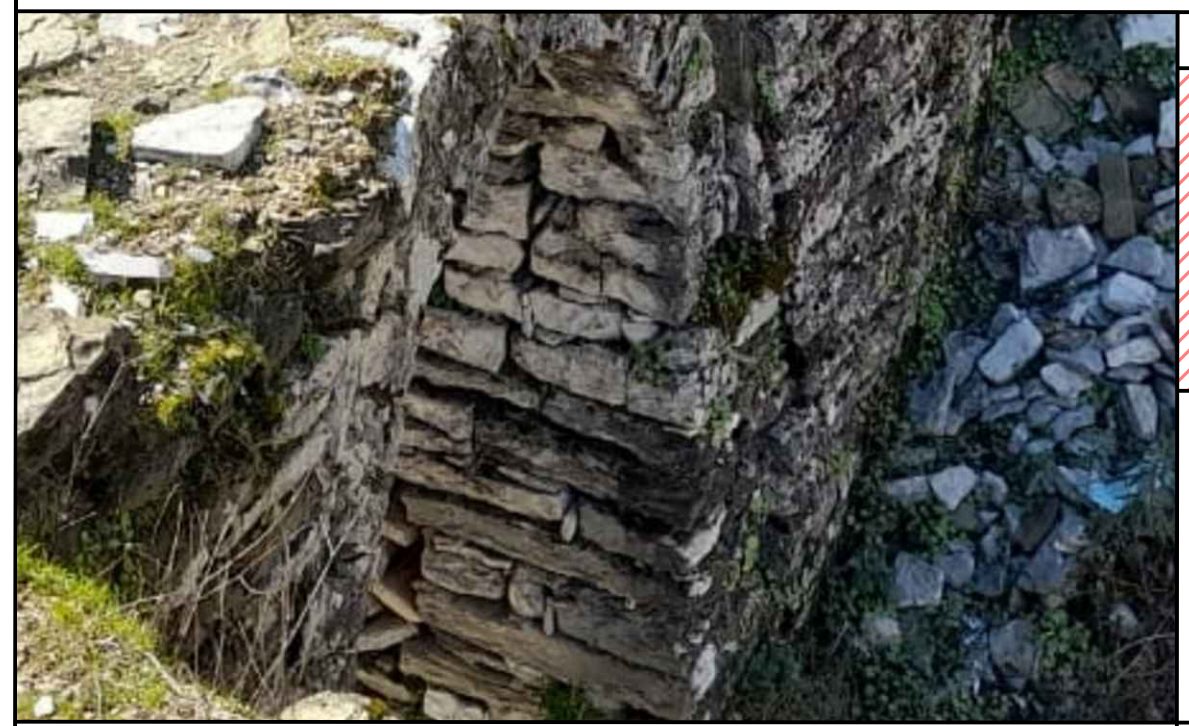
Njollë — Gurët

Fenomeni paraqitet në zona të muraturës ku rrjedhja e ujërave është më intesive.

- Prezencë e komponenteve natyrale të materialit.
- Prezencë e materialeve te huaj(uji,substanca organike, mikroorganizma.

"Variacion kromatik i lokalizuar në sip.

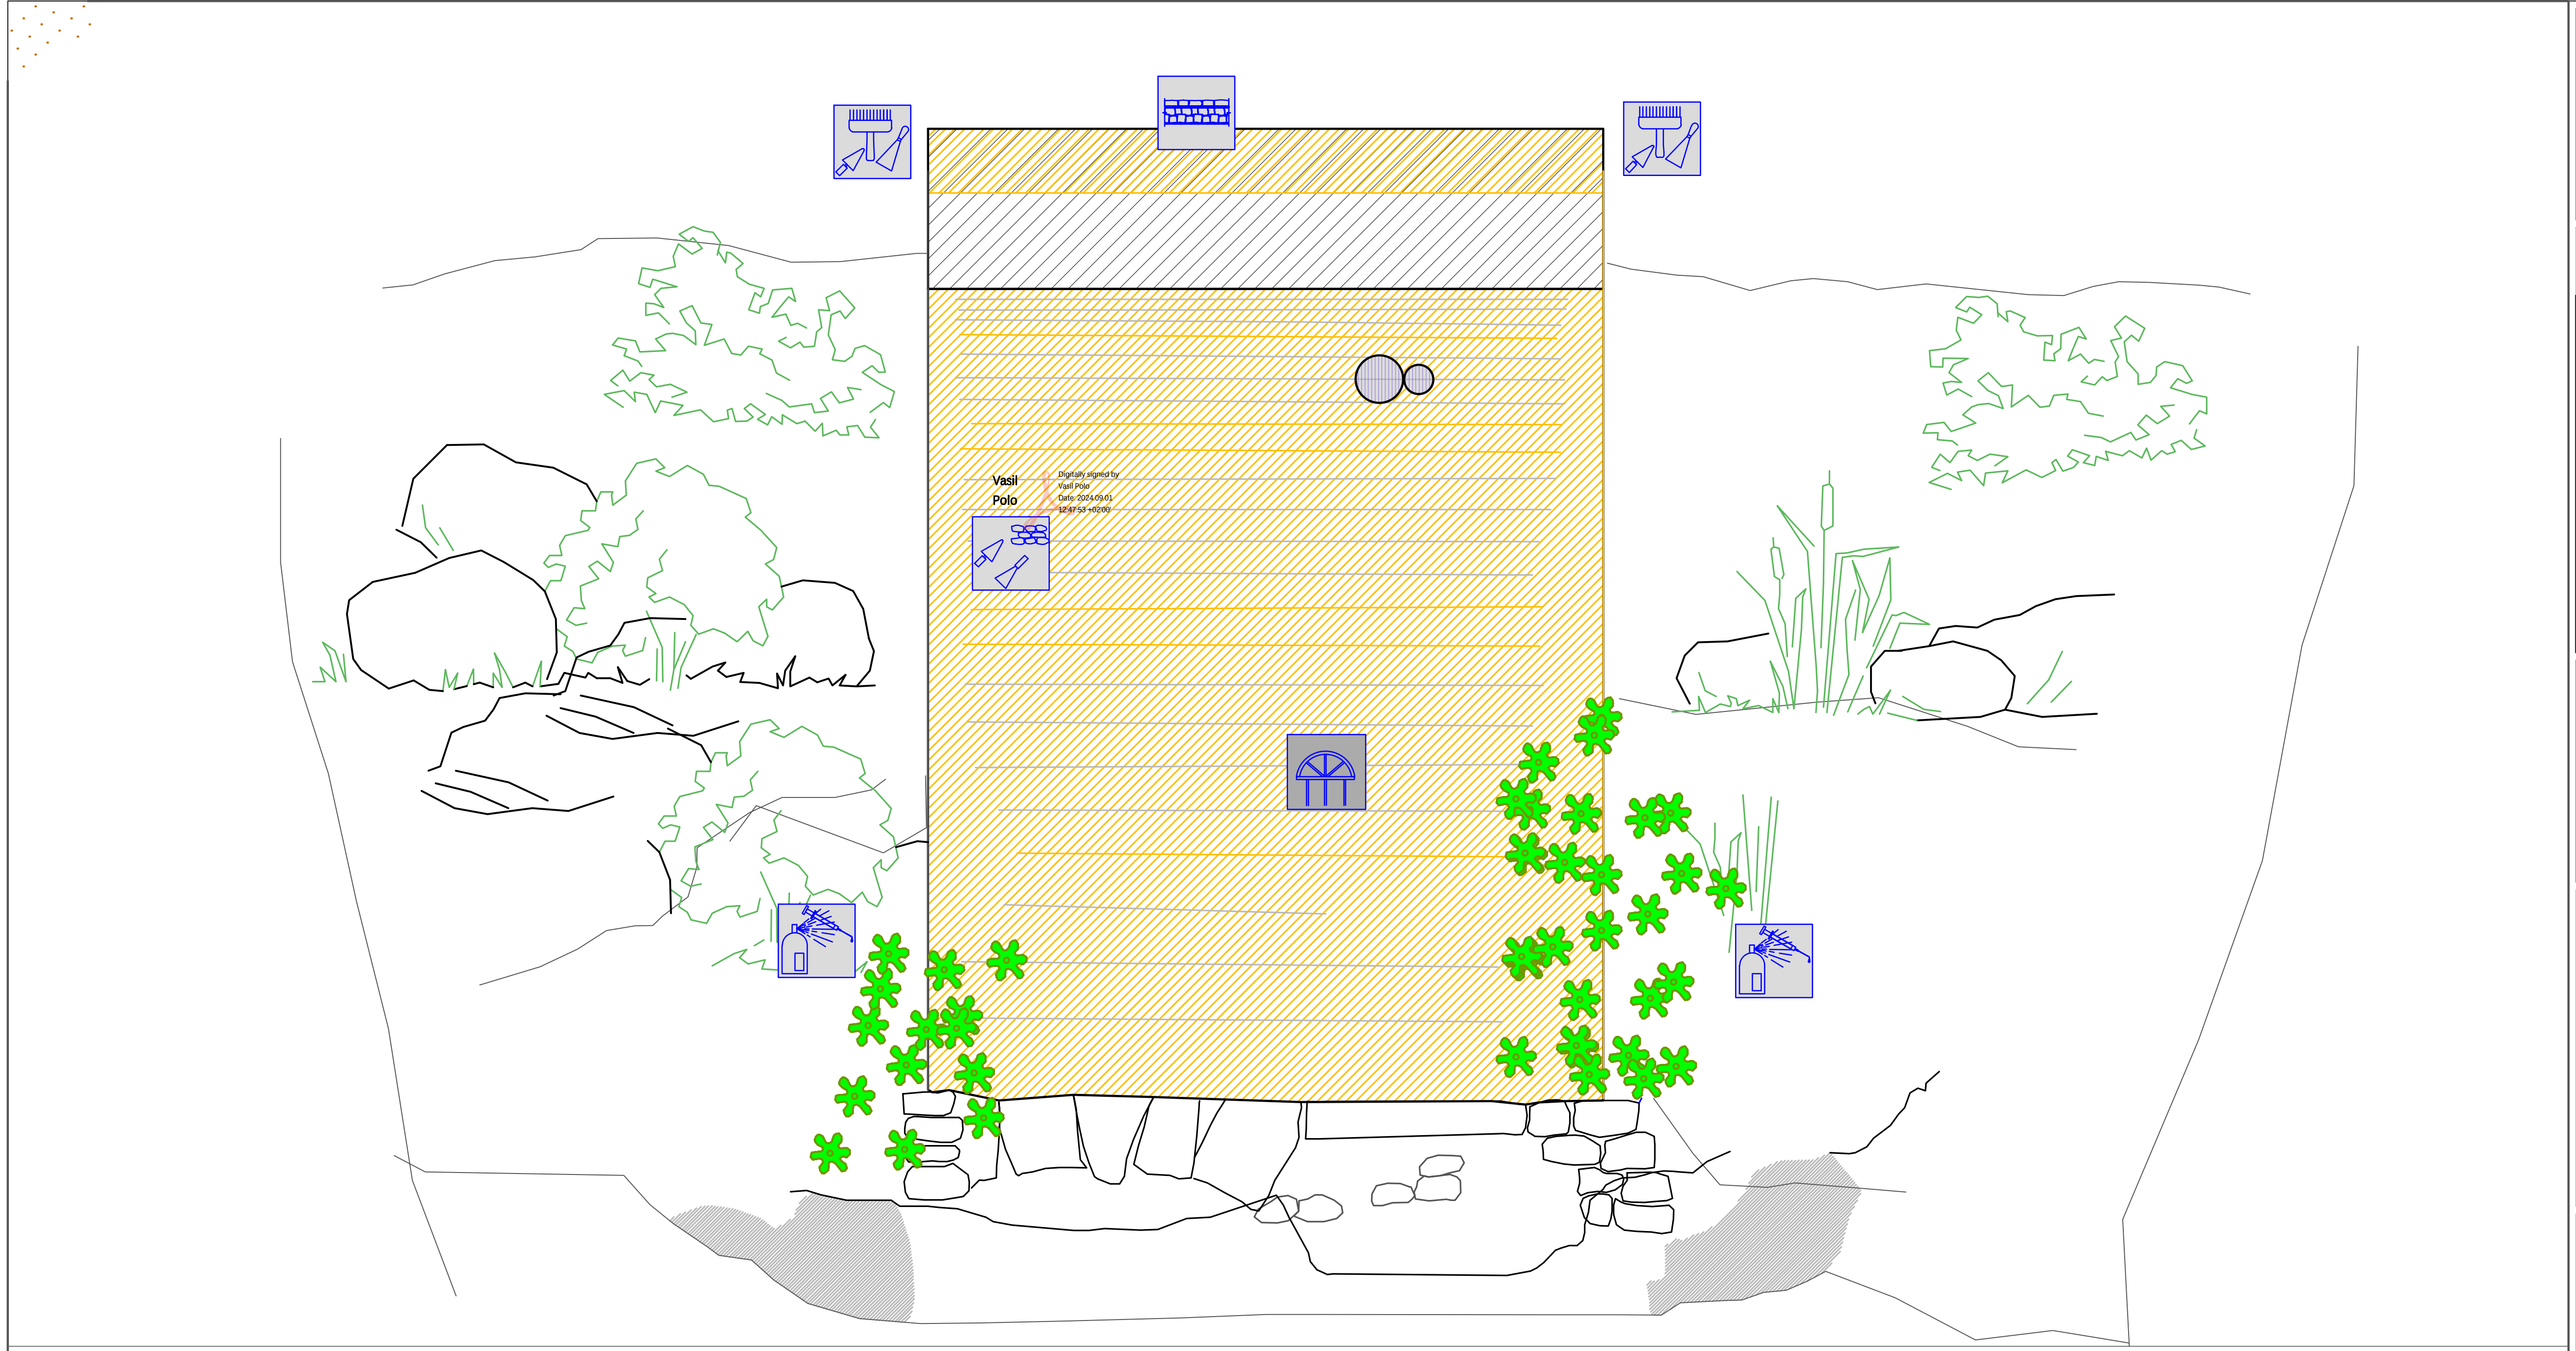
A–7

PRERJE B-B, PATOLOGJITË
