FASADA LINDORE, RILEVIM

Emertimi i projektit:
PROJEKT RESTAURIMI URA E MESIT GJIROKASTËR

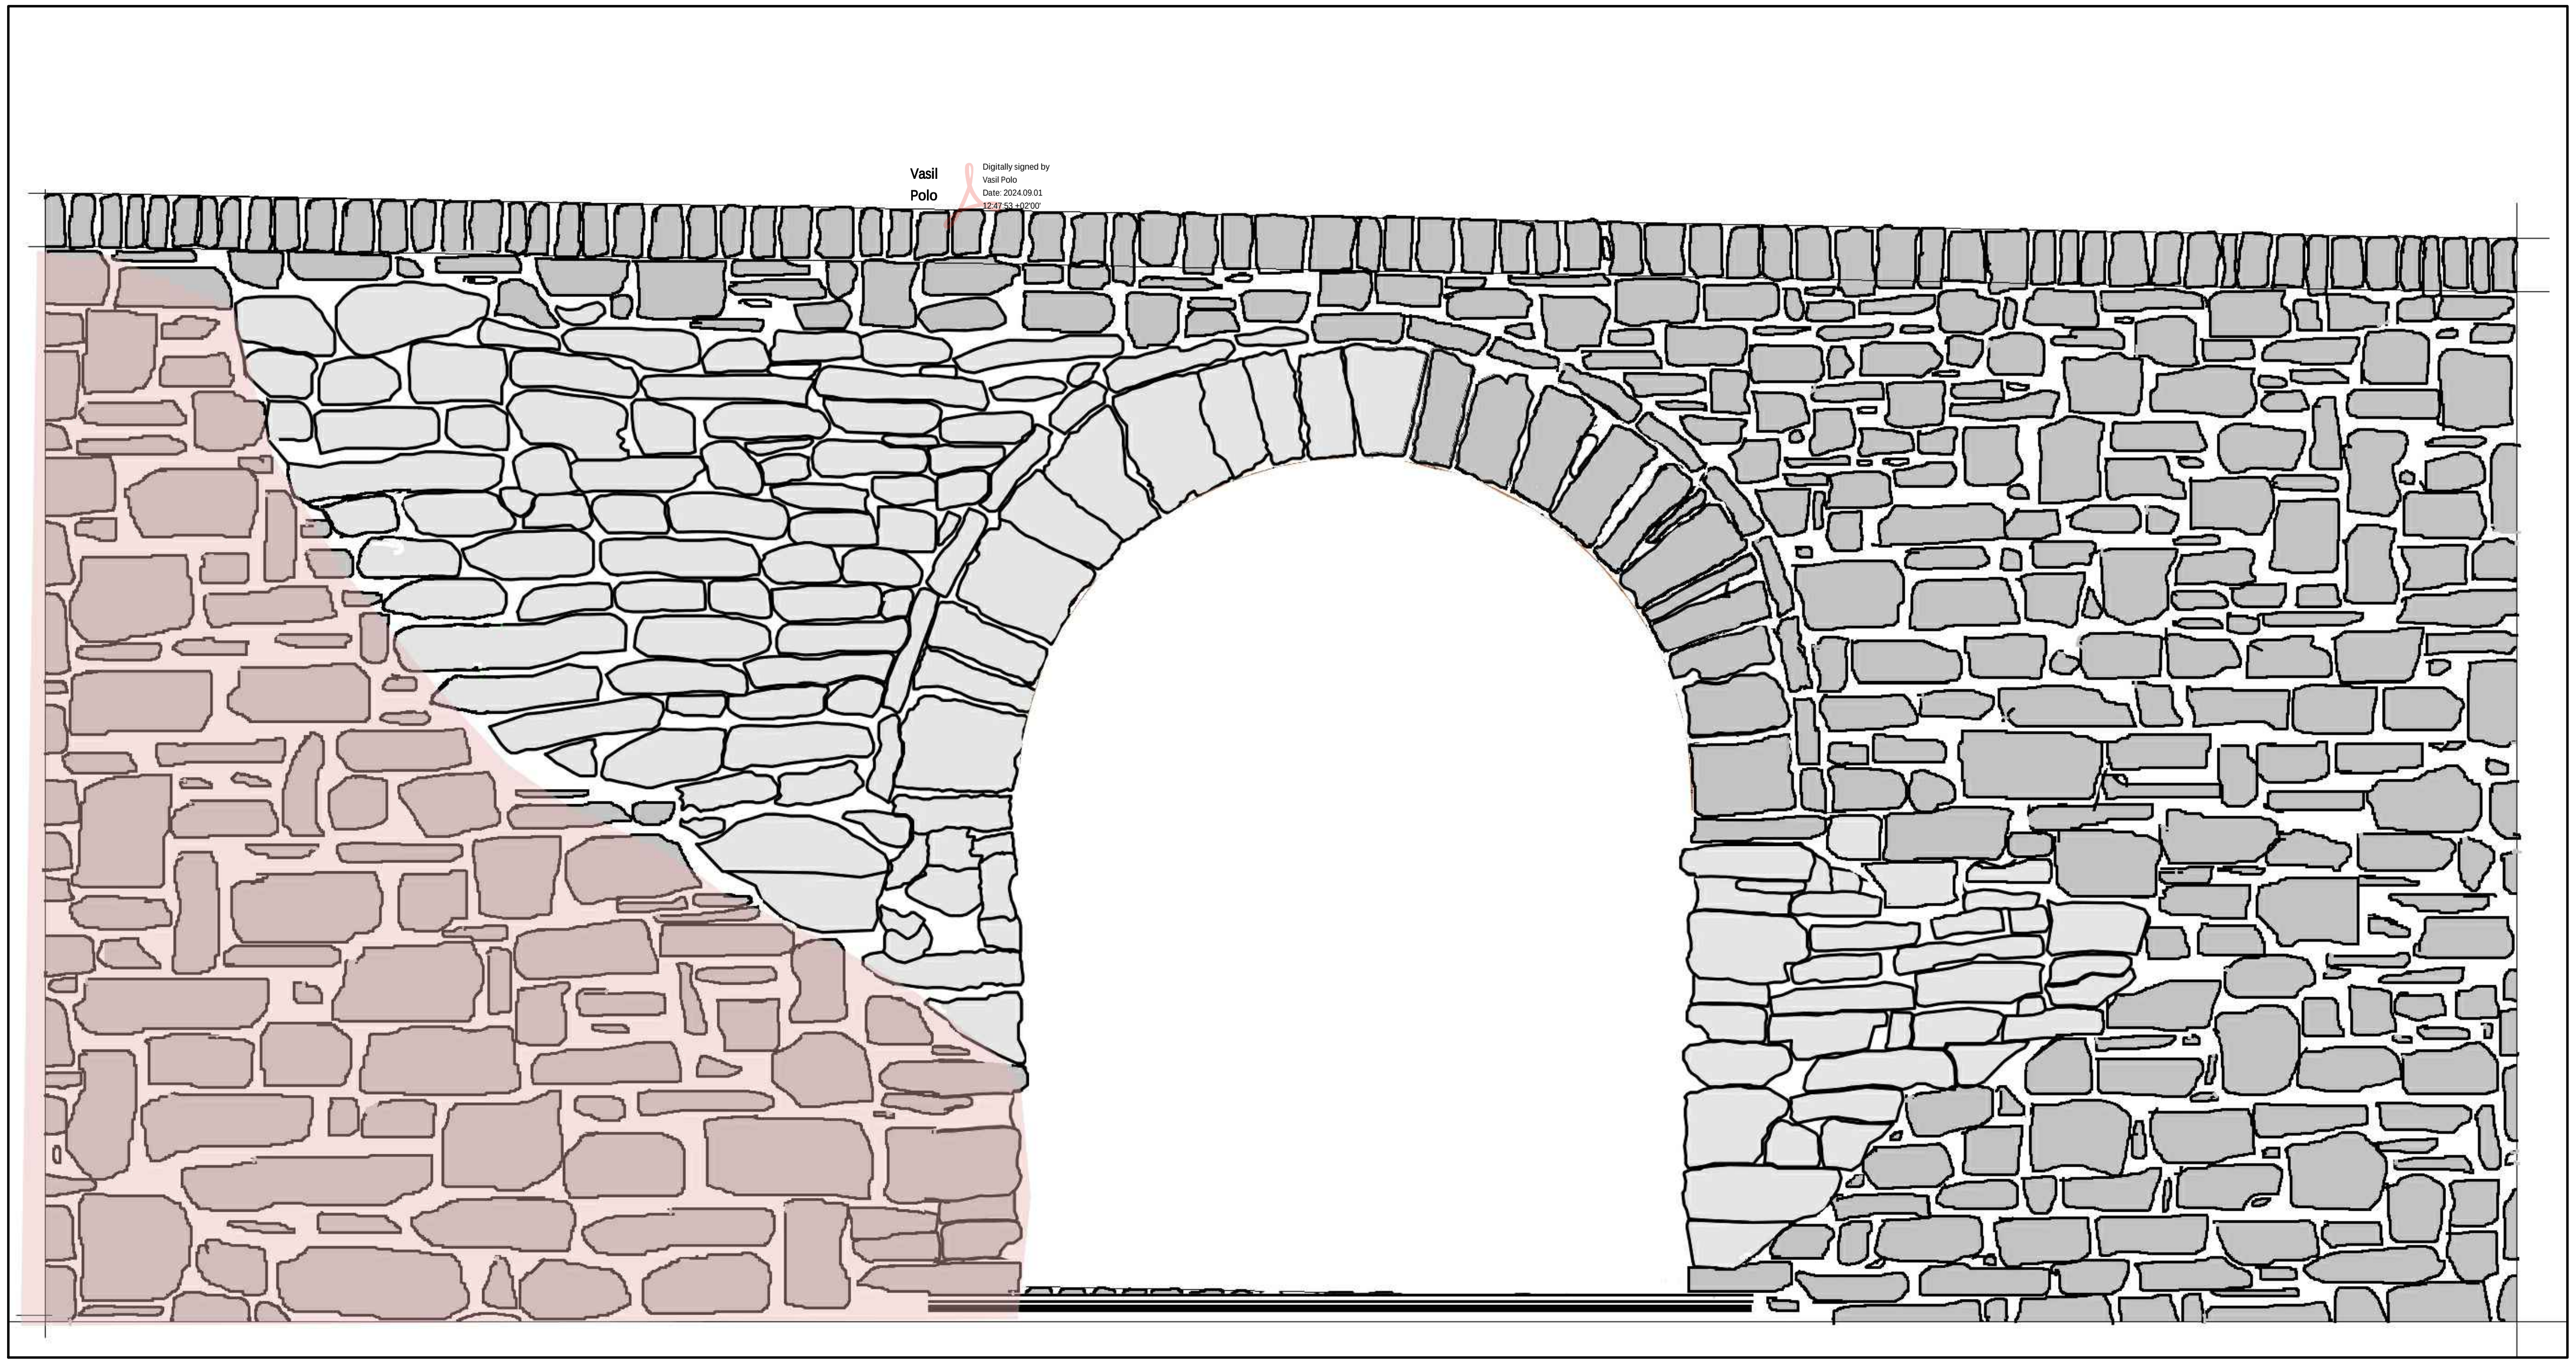
A-9

PJESE E URES E CILA ESHTE MBULUAR NGA DHERAT NDER VITE
