Projekti: Pastrimi, sistemimi dhe rrethimi i Kishës të Manastirit të
Shpërfytyrimit Catistë

TABELA PËRMBLEDHSE

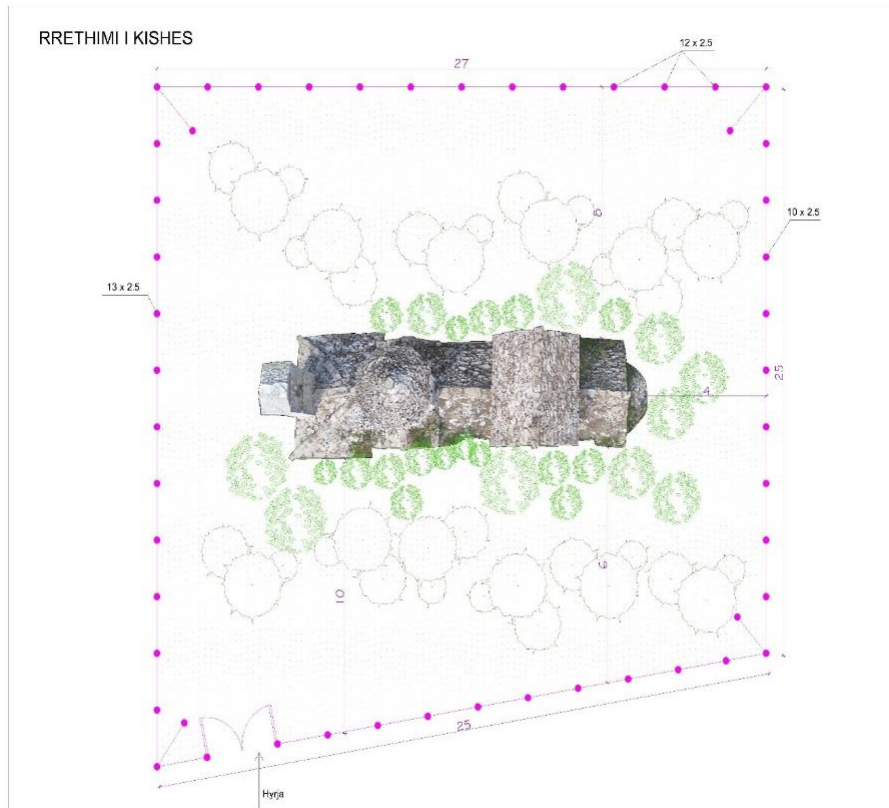
Figure 12 Rrethimi I kishes

Objekti do të rrethohet në mënyrë të tillë për të ruajtur atë pjesë të rrethimit e cila është në gjëndje të mirë. Konkretisht, do të shfrytëzohen kollonat prej tubi xingato të cilat janë në gjëndje të mirë dhe do të ndrohet rrjeta e cila është prishur dhe zverdhur.
