**RELACION TEKNIK
PROJEKT RESTAURIMI
URA E MESIT, GJIROKASTER**

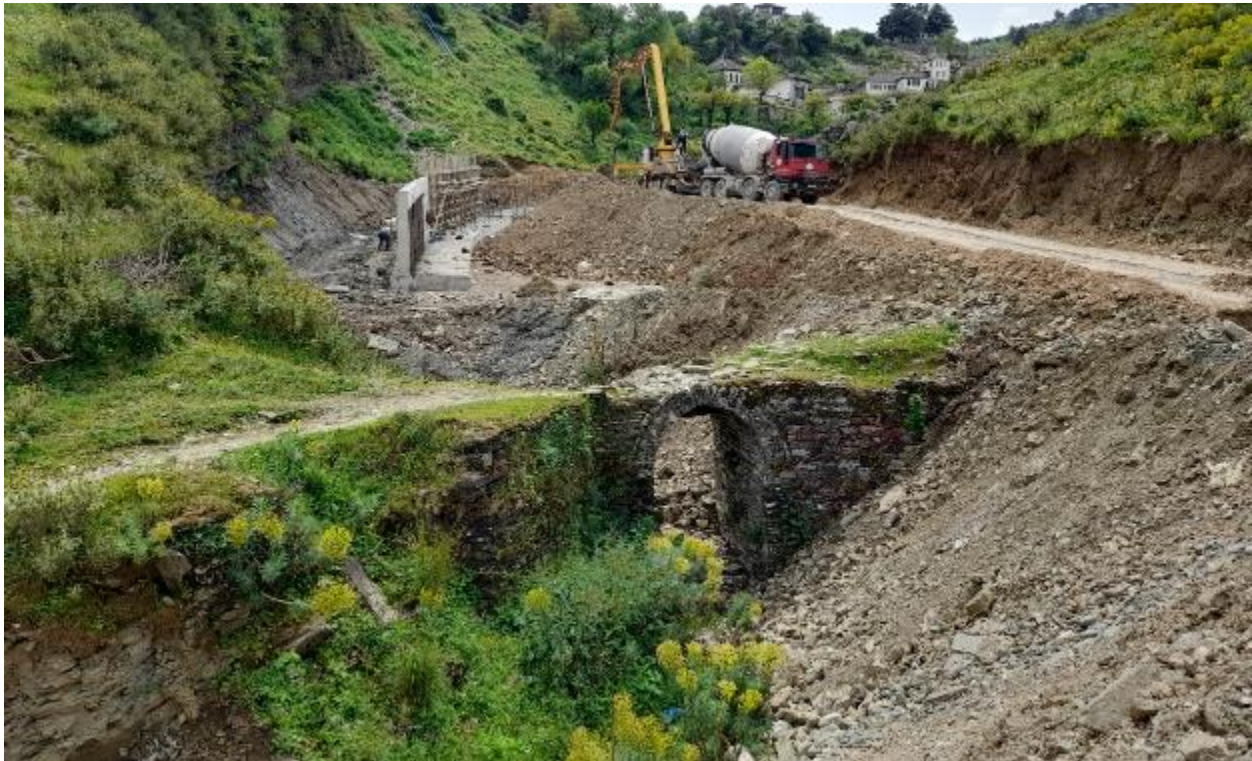
Fig. 2- Pamje e bjefit të poshtëm

- Në bjeftin e sipërm, nga krahun e djathtë shpatulla e urës pothuaj është inekzistentë. Është prishur plotësisht duke nxjerr në dukje gjithë gurët e qemerit. Si e tillë forcat shtytëse horizontale të qemerit kanë bërë që gurët në këtë pjesë të lëvizin për nga jashtë duke krijuar deformim të harkut të qemerit. Një faktor tjetër i cili ka ndikuar në destabilitetin e urës është edhe vendosja e një tubacioni të ujësjellësit i cili kalon për së gjati në qemer (i dukshëm edhe nga foto e urës).

- Pastrimin e muraturës nga vegetacioni dhe patinës biologjike me anë të disinfektimit me produkte biocide;
- Heqja e tubacionit të vjetër të ujësjellësit;
- Pajantimi i qemerit me strukturë druri, sipas grafikës së projektit;
- Pastrimi nga mbetjet (Llaç i degraduar) dhe papastërtit në muraturë;
- Çmontimi i pjesshëm i qemerit;
- Rimontimi i qemerit me gurët ekzistues duke.
- Plotësimi i "Harkut Vetull" me gurë të ngjashëm me ato ekzistues;
- Plotësim me muraturë guri i shpatullave të urës;
- Rifugatimi i muraturës me llaç gëlqere të staxhionuar;
- Konsolidim me injektim i gjithë muraturës së gurit të urës;
- Restaurim dhe plotësim i kalldrëmit;
- Heqje e pajantimit;
- Çlirimi i shpatullave të urës nga mbushja e dherave të hedhur;
- F.V tabelë informative.

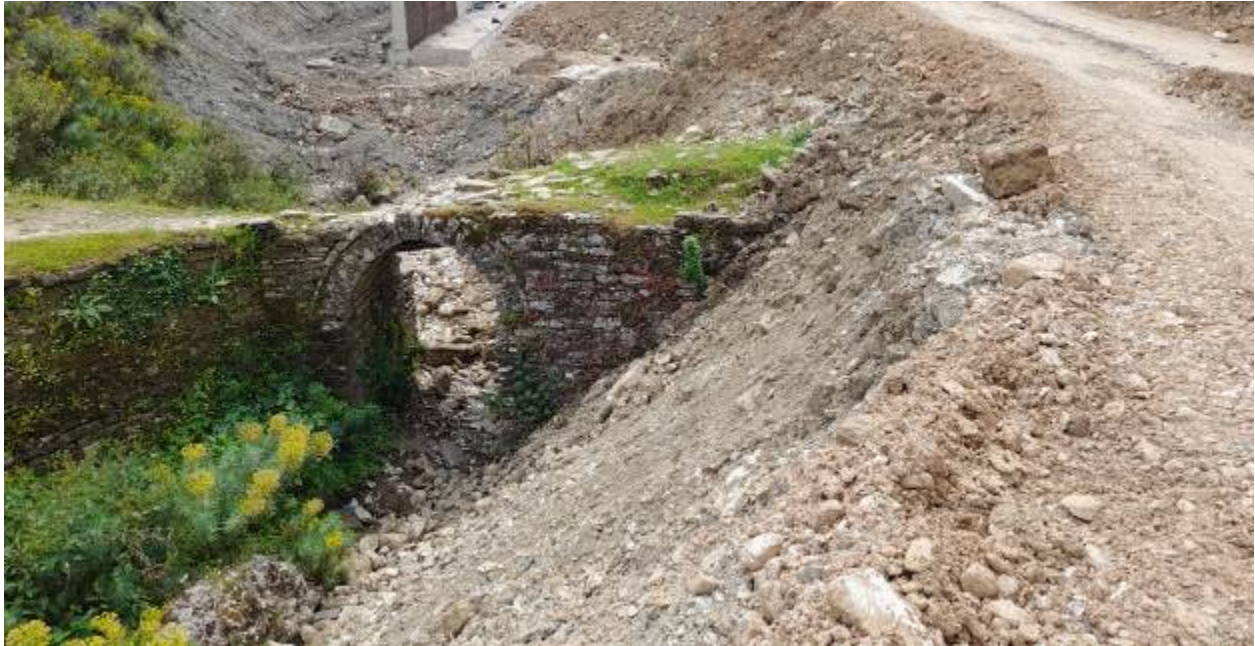
Fig. 3- Pamje e bjeftit të poshtëm

Siç mund të shihet edhe nga forograftit e paraqitura më sipër, ura është në gjendje jo të mire konstruktive.
