PROJEKT RESTAURIMI, ÇATIA E “KISHËS SË PROFET ILIAS” LEKËL-TEPELENË

**INSTITUTI KOMBËTAR I
TRASHËGIMISË KULTURORE**

PROJEKT ZBATIMI

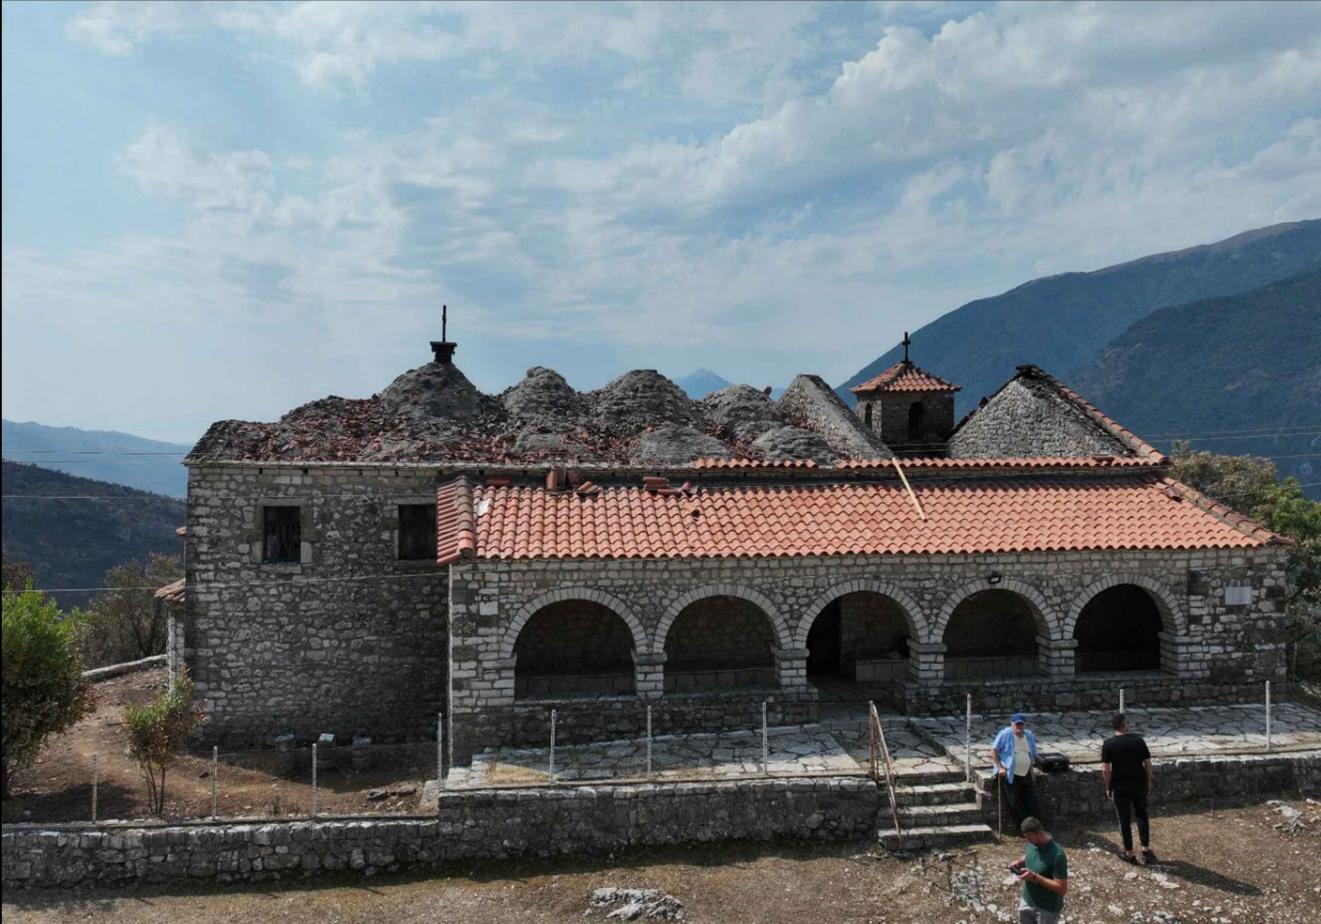
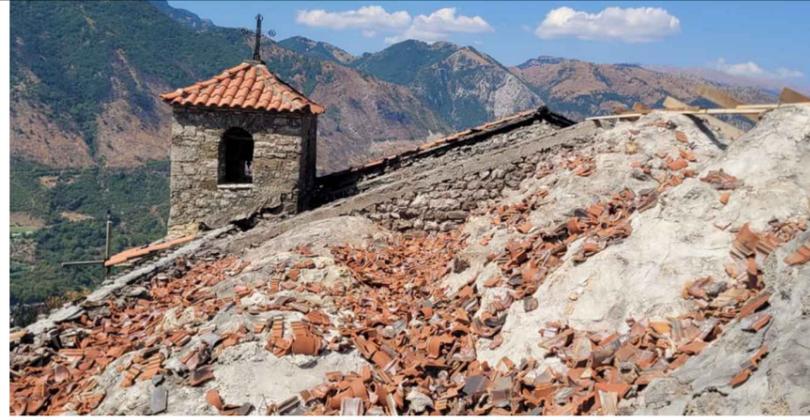
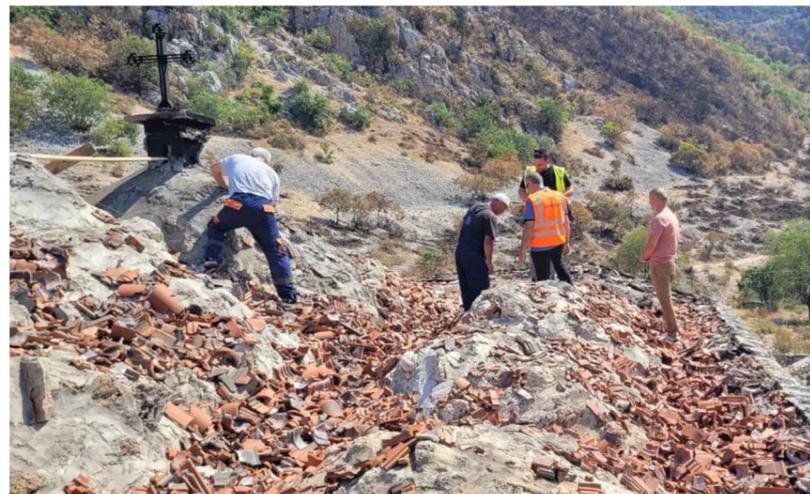
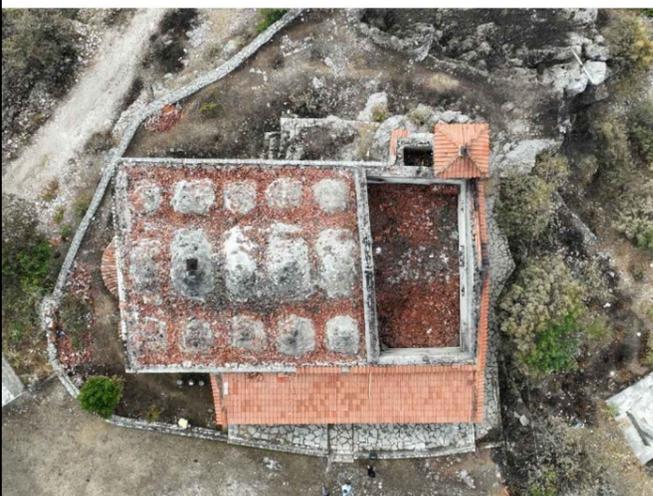
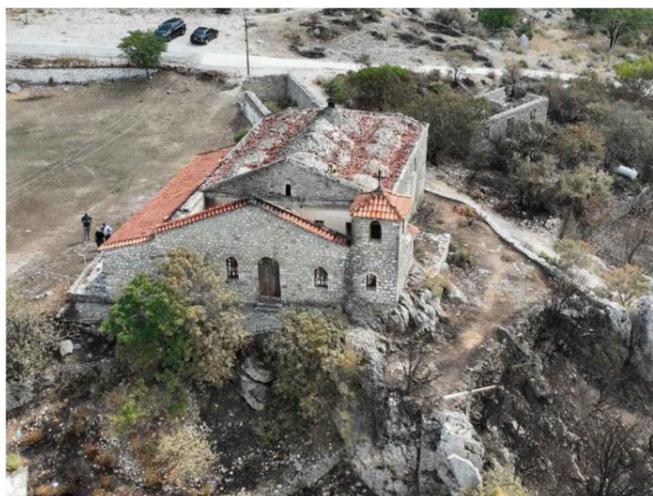
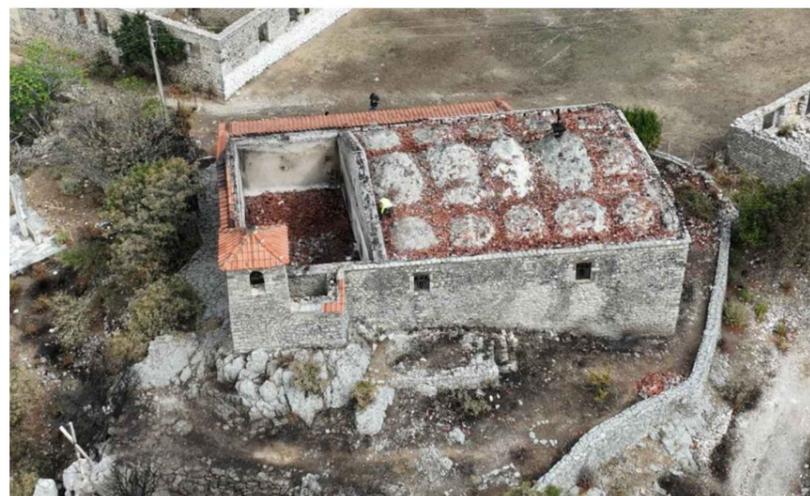
EMËRTIMI I FLETËS	SHKALLA
FOTO TE GJENDJES EKZISTUESE, PAS ZJARRIT TË DATES 12.08.2025

Më datë 12 gusht 2025, çatia e Kishës së Profetit Ili në fshatin Lekël, Monument Kulture i Kategorisë II, u shkrumbua totalisht nga një zjarr i papritur. Flakët shkatërruan mbulesën e çatisë dhe elementët mbajtës të saj, duke e lënë ndërtesën të ekspozuar ndaj faktorëve atmosferikë dhe rrezikut të përparimit të dëmtimeve strukturore. Fatmirësisht, zjarri nuk depërtoi brenda objektit, duke ruajtur muraturën, naosin, narteksin dhe pjesët e tjera të brendshme, megjithëse dëmtimi i çatisë e bën ndërtesën të pambrojtur ndaj shiut dhe kushteve të tjera të motit, duke rrezikuar integritetin e saj të përgjithshëm. Qëllimi i këtij projekti është i çatisë

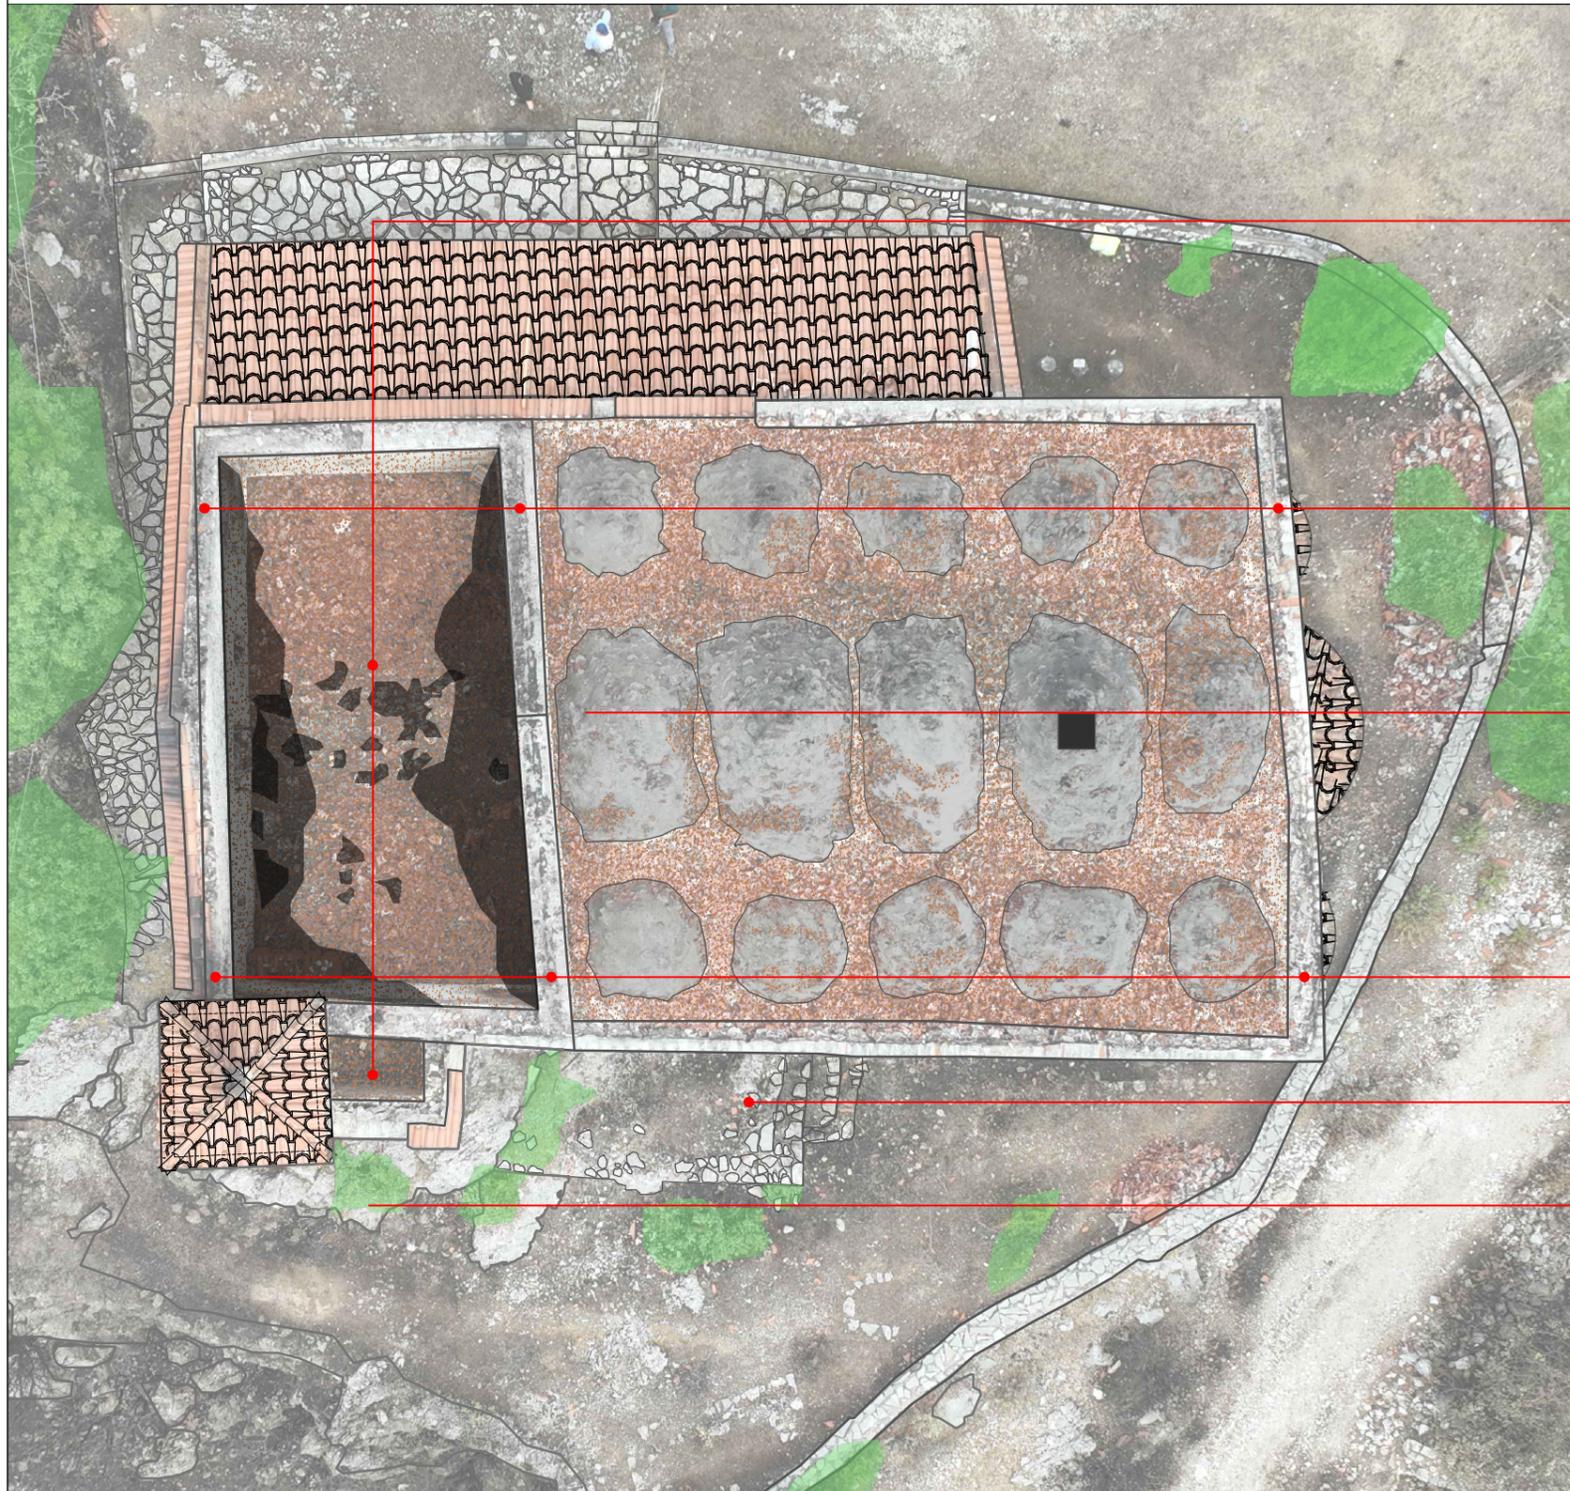
PLANI I CATISE PATOLOGJI + NDERHYRJE

Diegie totale e çatise
Kane mbetur tjegullat e djegura e te thyera, hi, llaç i djegur e i degraduar;
Degradim i suvatimit;

**Pastrim nga tjegullat inertet dhe suvatimi i rene;
Heqje e suvatimit te degraduar;
Risuvatim i mureve deri ne nivelin e suvatimit ekzistues
Pastrim dyshemeje;
Rindertim çatie.**

Demtim i kreut te muratures

Konsolidim i kreut të murit me 2cm llaç gëlqere 1:3;

Diegie totale e çatise
Kane mbetur tjegullat e djegura e te thyera, hi, llaç i djegur e i degraduar.

**Pastrim nga tjegullat dhe inertet;
Heqje e llaçit te degraduar;
Verifikim i gjendjes se gureve, zevendesim i gureve te degraduar;
Suvatim me llaç horasan;
Rindertim çatie.**

Demtim i kornizes se gurit

Restaurim i kornizes me pllaka guri si origjinali

Demtim i shkalles

Restaurim shkalle guri

Bimesi prane objektit

Shkulje rrenjeve bimeve te vogla prane objektit
